**CAMBIUM 17**

## LES TRAVERSÉES DE BOURGS

## 1 LES GRANDES ETAPES D'UN PROJET RÉUSSI

## 2 LE CENTRE BOURG DE SAINT BENOIT SUR LOIRE

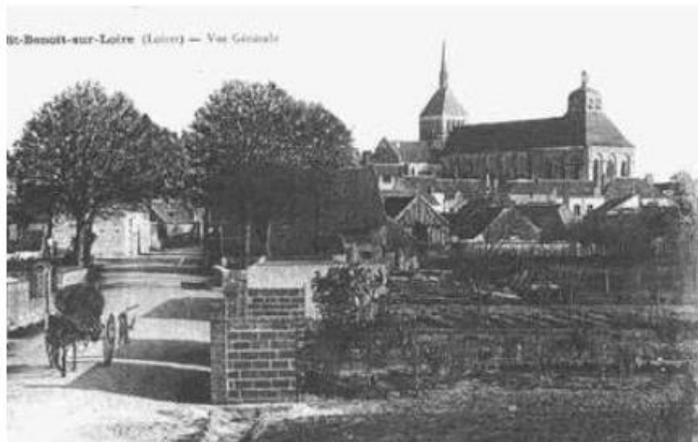
Les entrées Ouest et Est du centre bourg ont bénéficié d'un traitement spécifique de qualité, à la fois architectural avec des élargissements de pont en brique et végétal avec la création de 'porte végétale'. L'entrée Ouest reste à ce jour un bel exemple à valoriser et conserver.

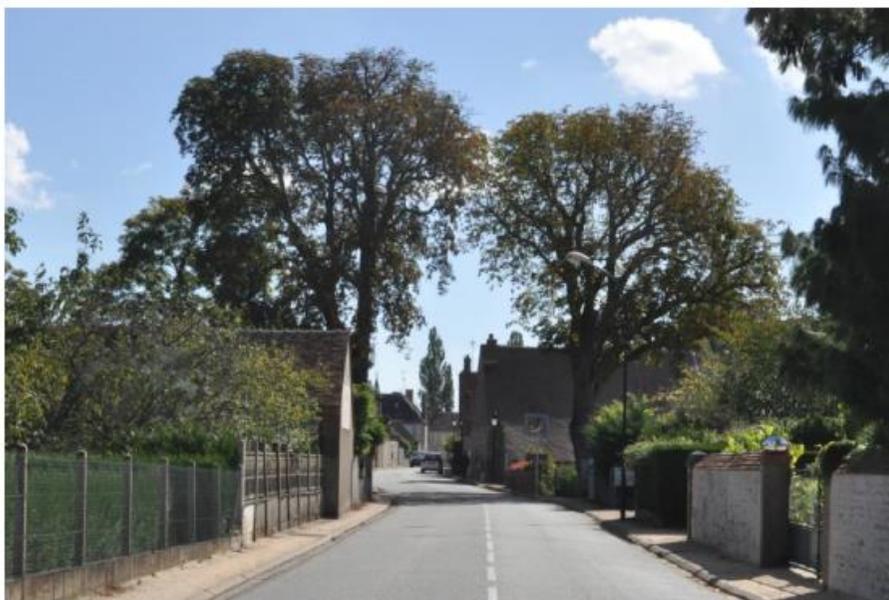
Depuis Châteauneuf, porte végétale au début XXème et aujourd'hui

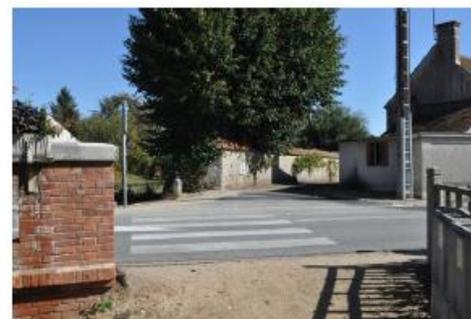
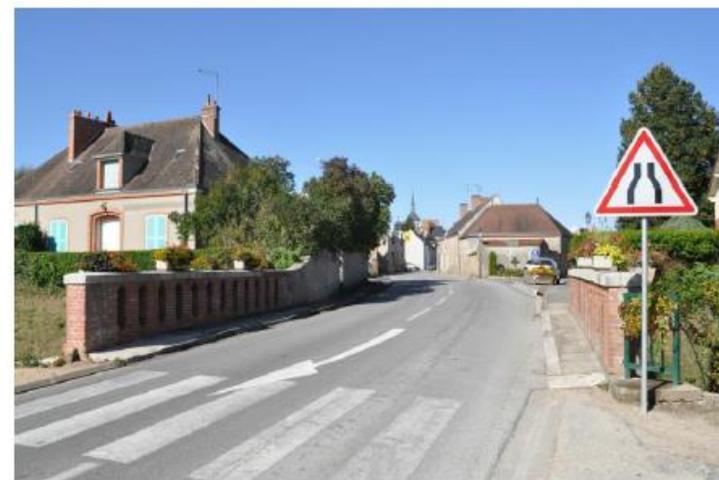
Depuis Sully, absence de traitement qualitatif

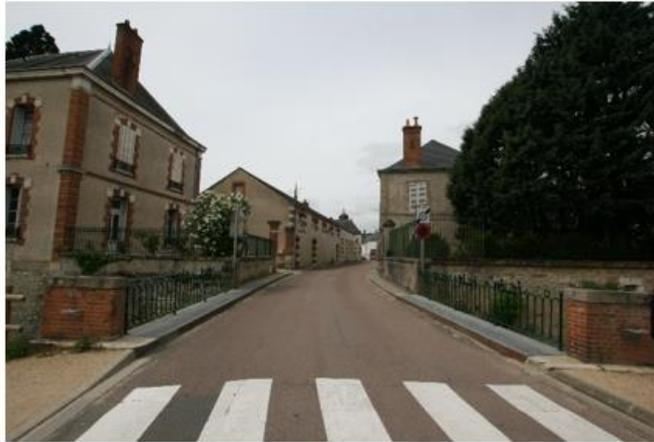
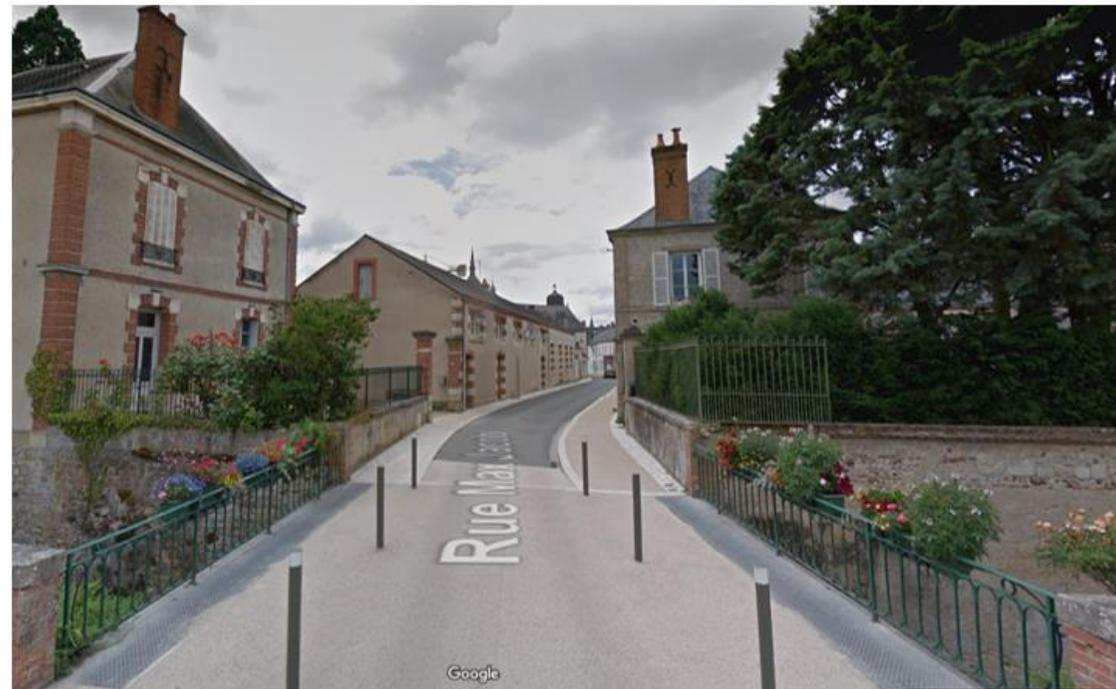
## 2017 - RUE MAX JACOB

AVANT

APRES

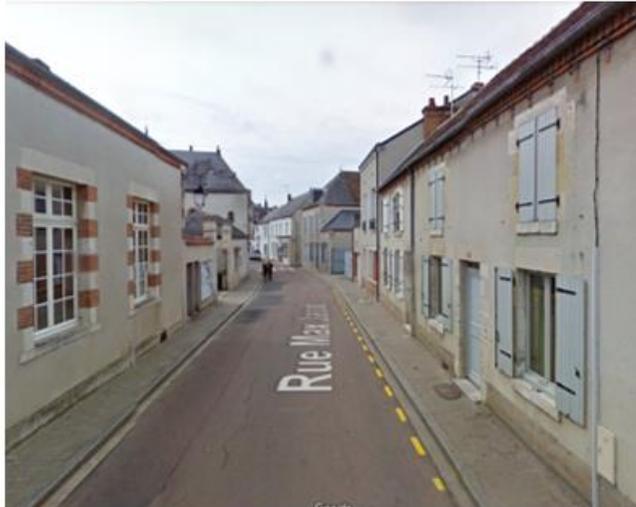
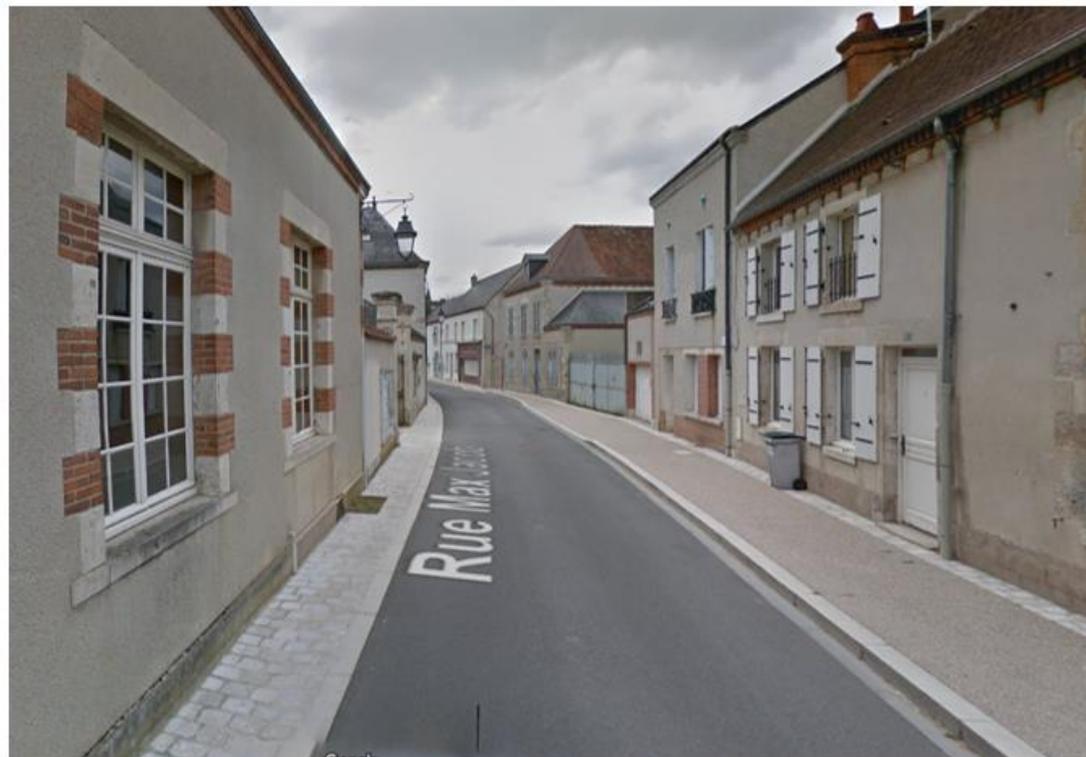
## 2017 - RUE MAX JACOB

⬆️ AVANT

APRES ⬇️

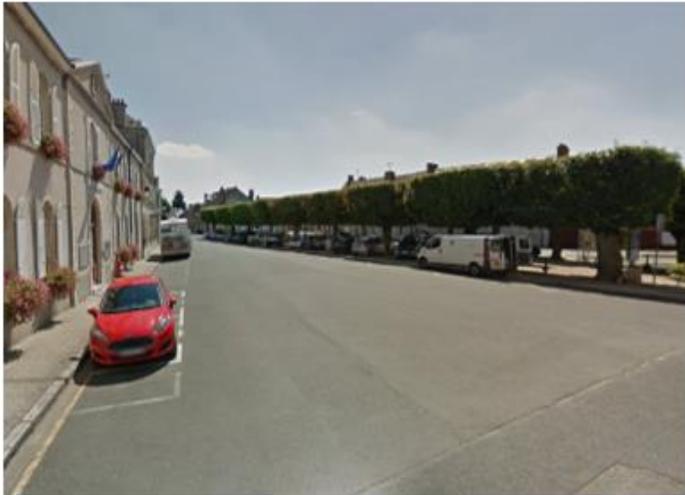
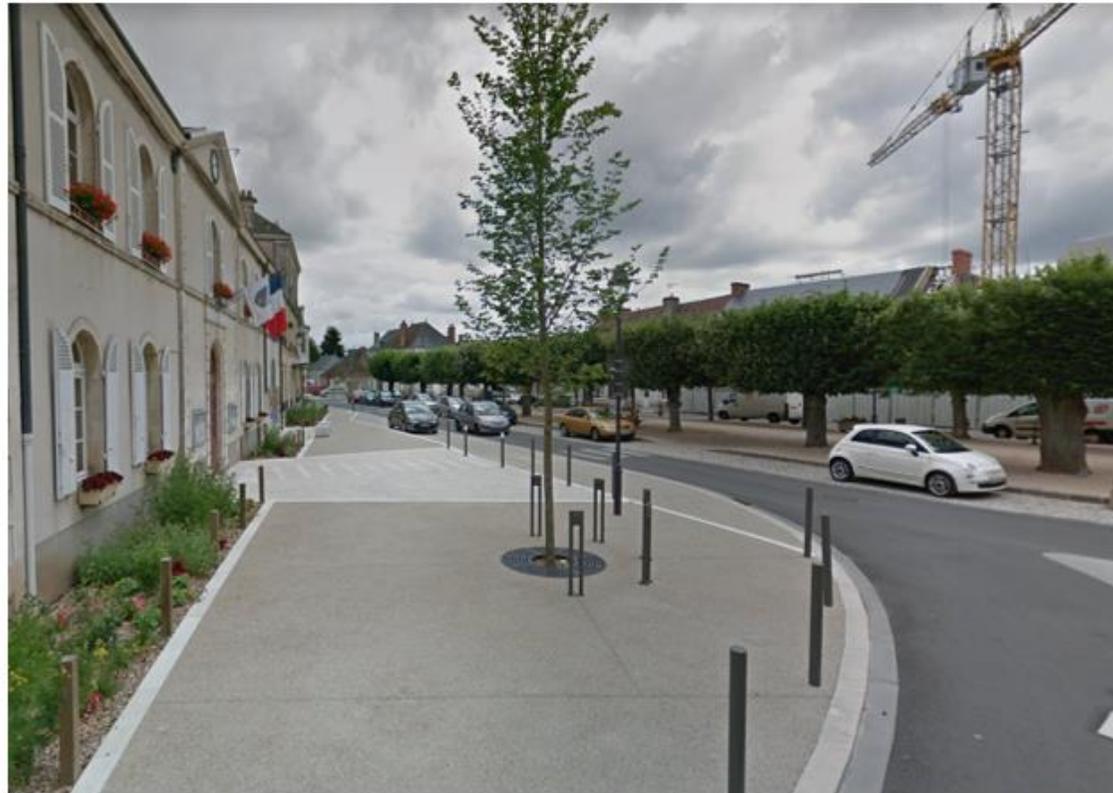
## 2017 - PLACE DU MATROI – PARTIE NORD

**AVANT**

**APRES**

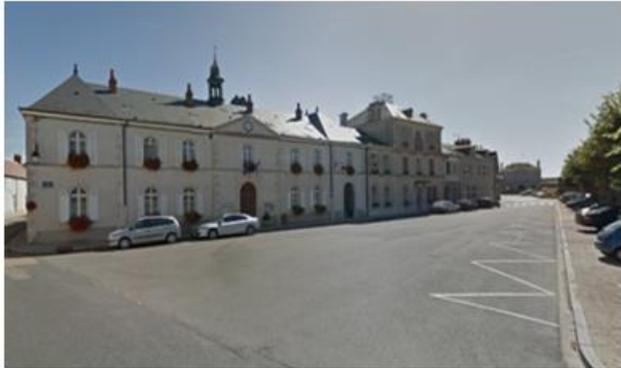
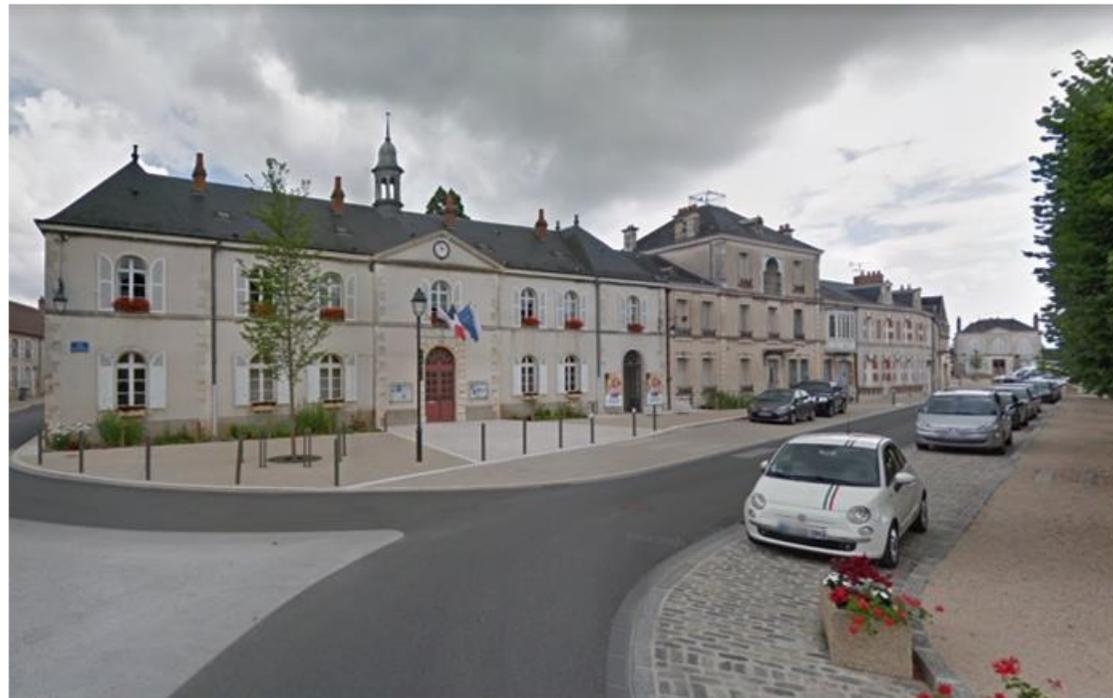
## 2017 - PLACE DU MATROI – PARTIE NORD

AVANT

APRES

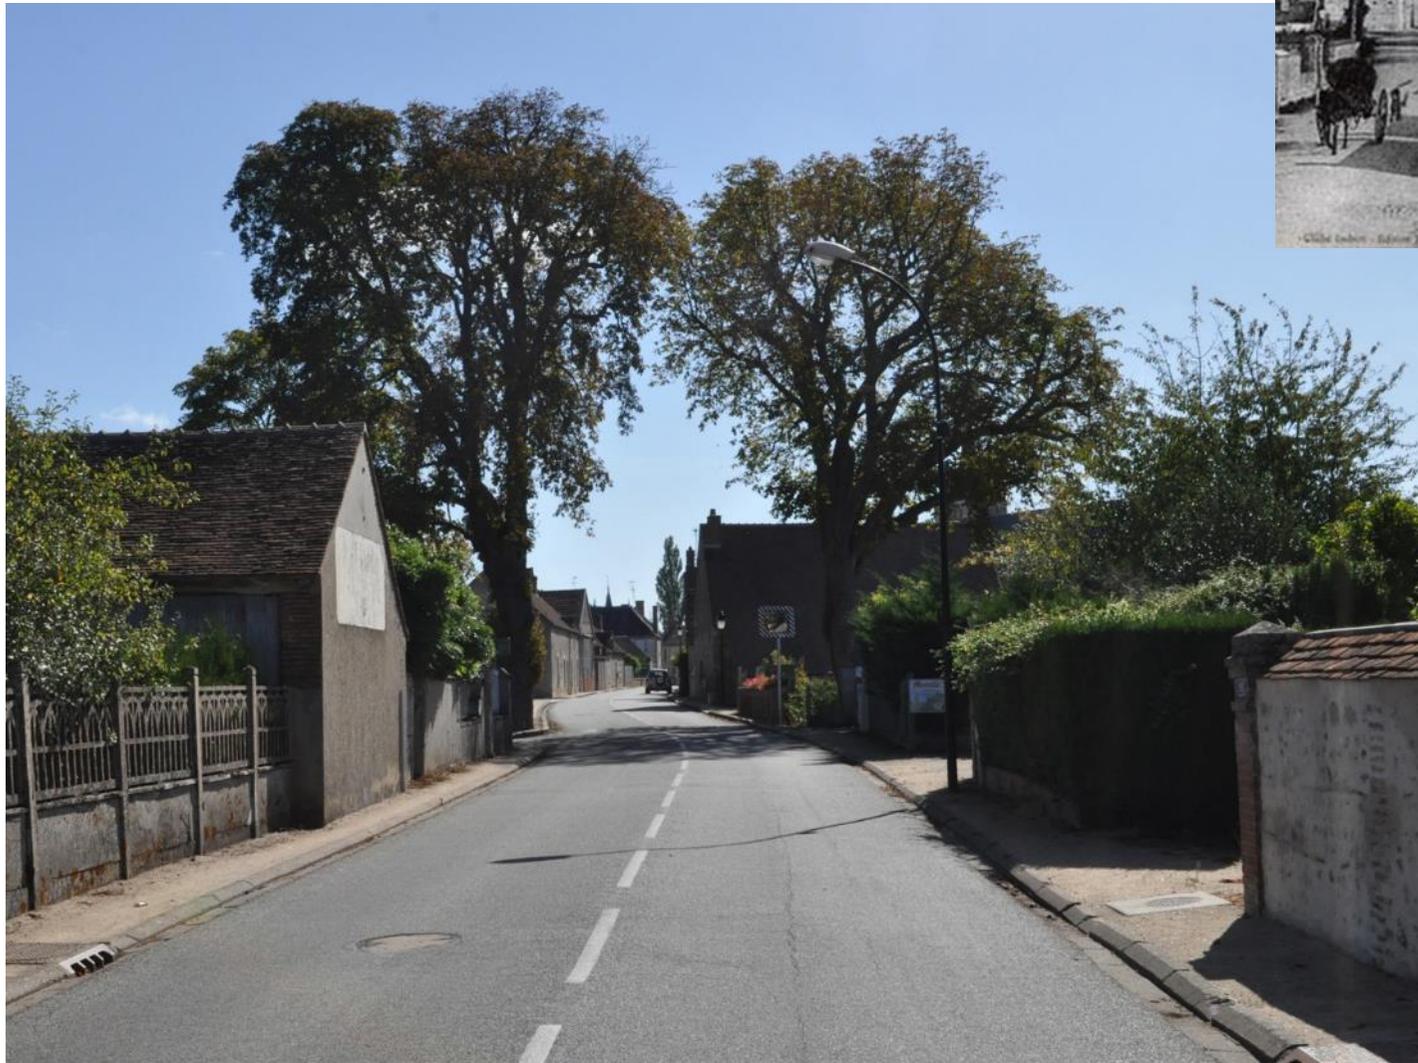
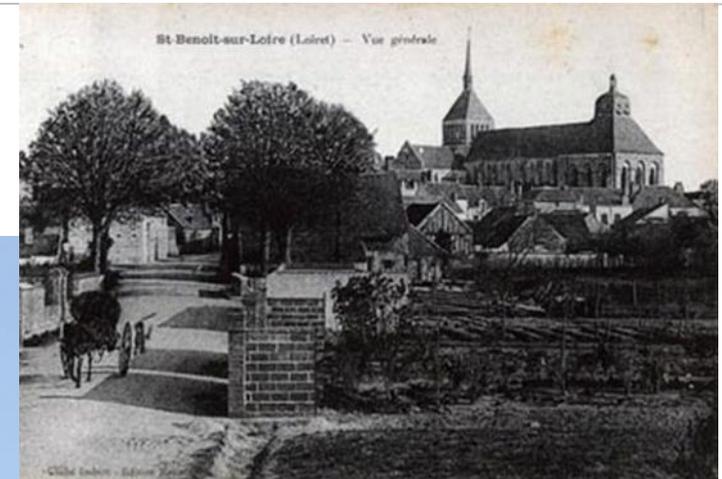
### 3.1 PONT St Clément

Le centre bourg est délimité par des fossés, éléments emblématiques de l'histoire de la ville, que la commune souhaite valoriser, notamment par la requalification et le fleurissement de ses ponts.

Les cartes postales et cartographies anciennes montrent que les ponts de la ville étaient accompagnés de 2 arbres qui formaient une sorte de « porte végétale ». Ici le pont Clément avant l'abattage des marronniers. La proposition consiste donc à remettre en place ce dispositif sur l'ensemble des ponts.

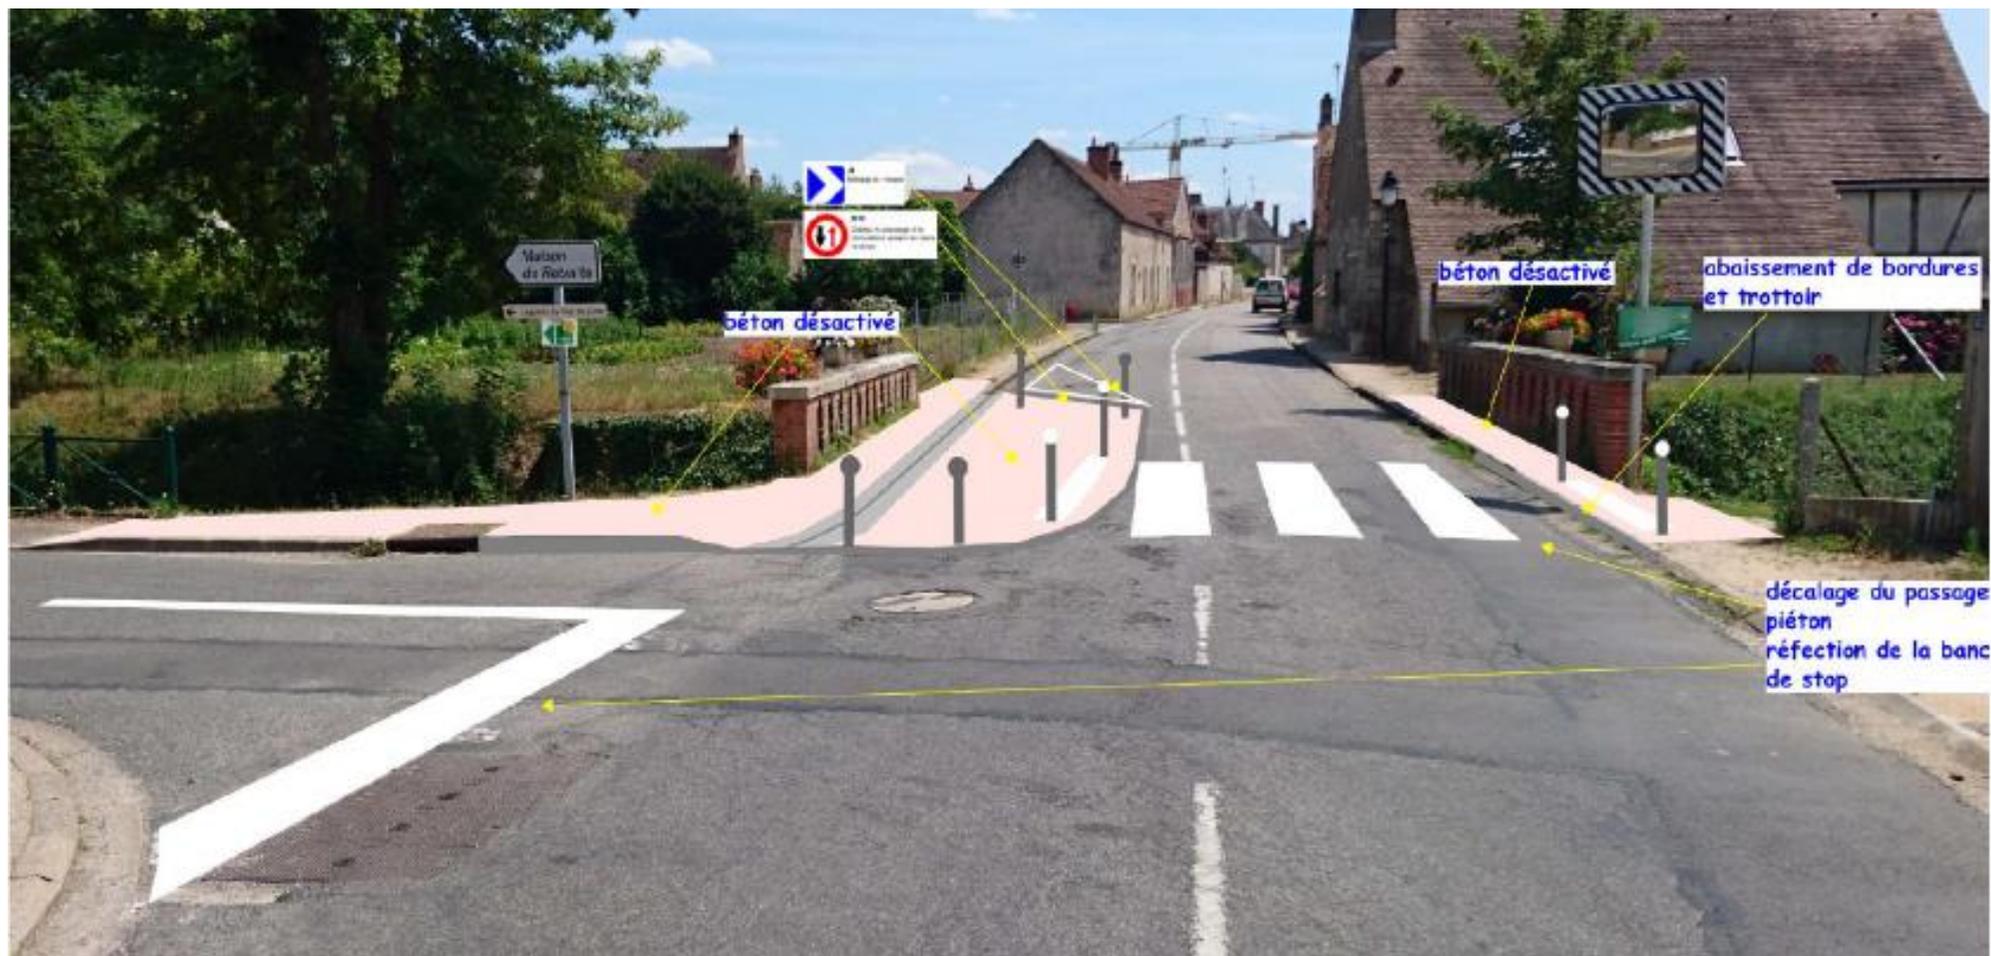
Projet initial de ralentisseur

Dans le cadre de la sécurisation de l'entrée de ville RD60), un dispositif de ralentissement a été proposé. Celui-ci, par son aspect dissymétrique, **nuît fortement** à la lecture du pont en tant qu'entité constructive (ouvrage d'art). La valorisation des ponts, passe donc également par un traitement qualitatif cohérent de ses revêtements.

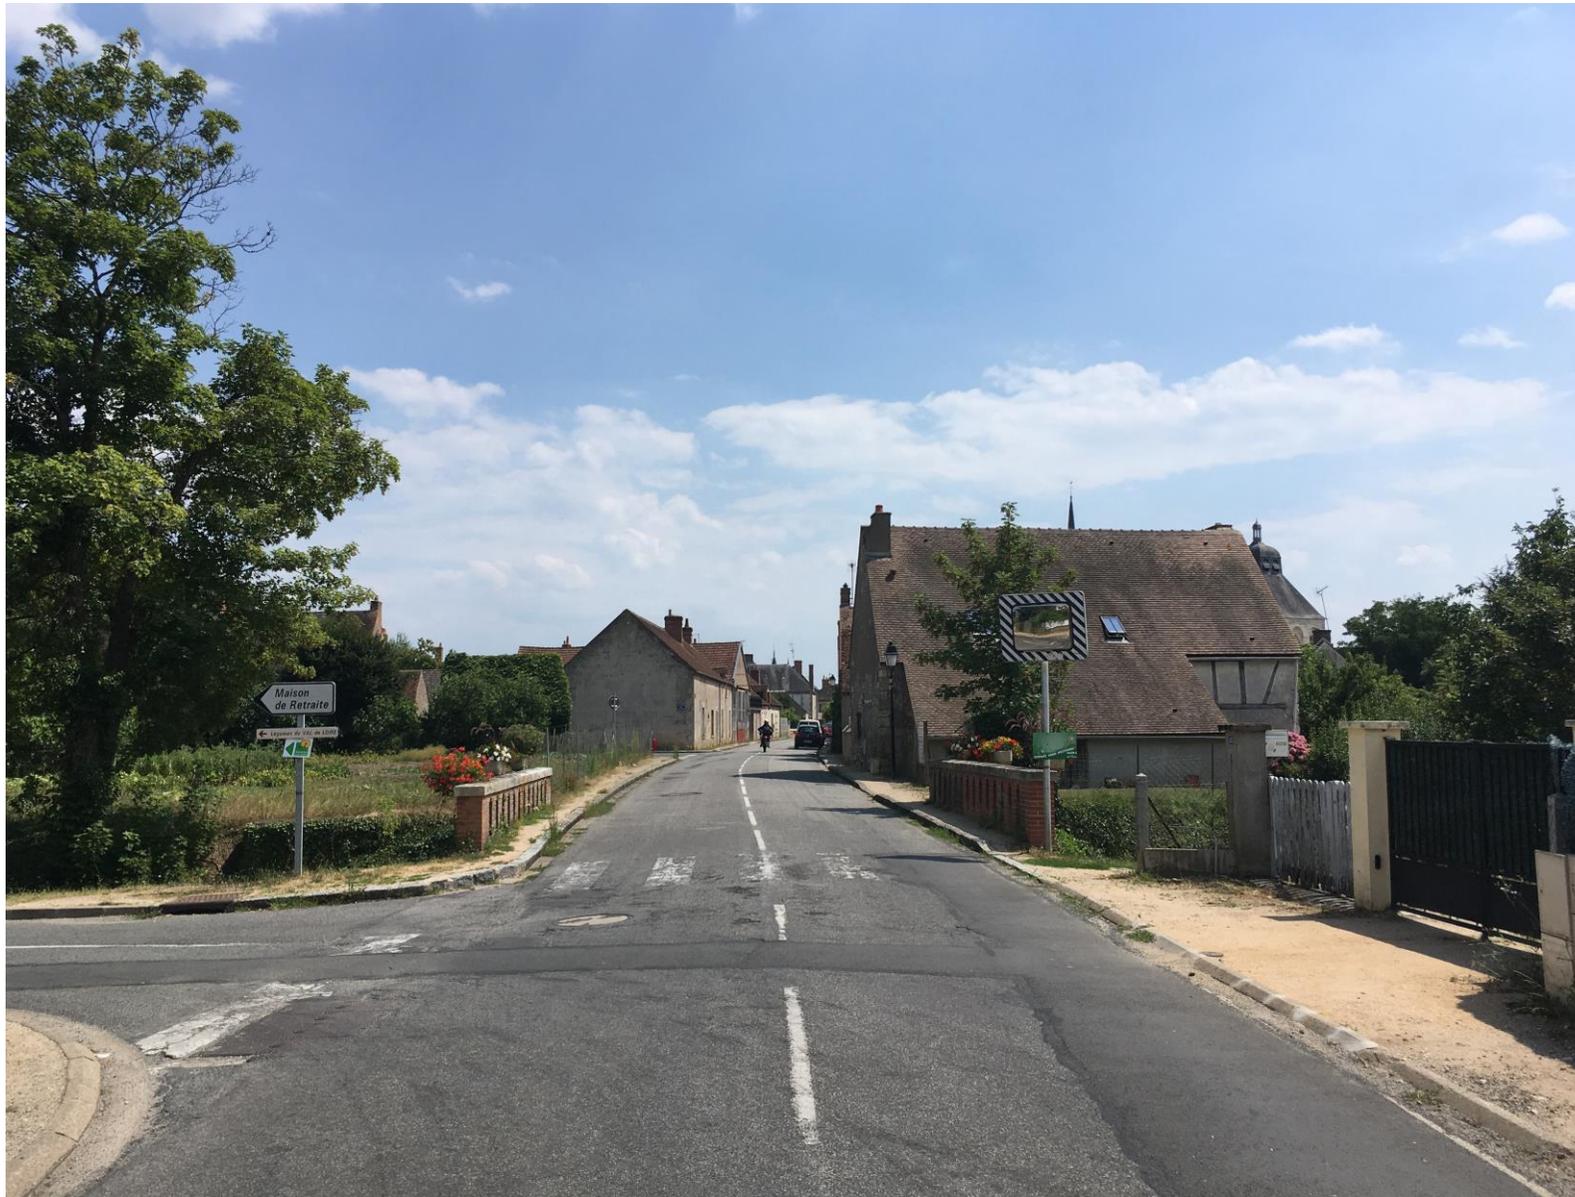
**Etat existant**

Le pont actuel est bordé de parapets ajourés en briques et couronné avec un élément de béton. Il présente des trottoirs très étroits et une traversée piétonne à peine lisible de la « promenade des fossés »

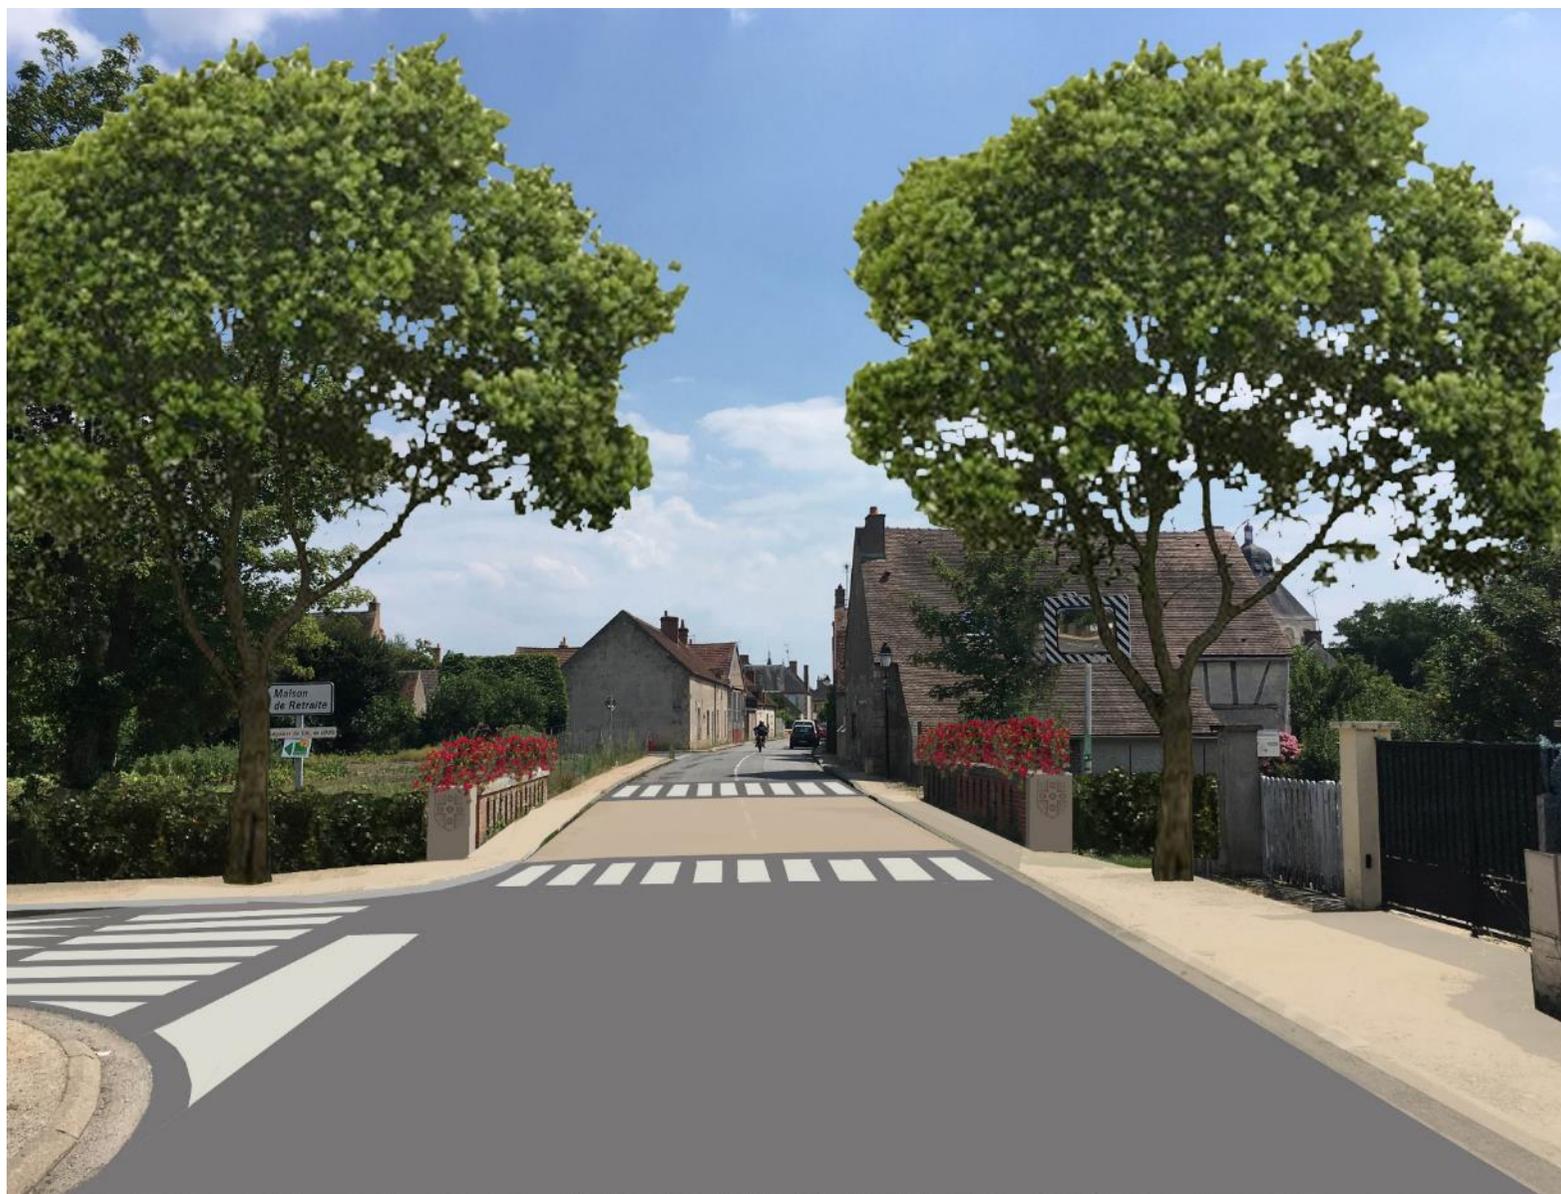
### Porte végétale

La mise en place d'un revêtement contrasté sur la chaussée, accompagné d'un passage piéton bien marqué, redonne à lire l'entité du pont.

Des bornes en pierre portant le blason de St benoit sont installées en tête de parapet pour lui donner plus de « massivité ».

Les arbres plantés de part et d'autre habillent l'espace de leur houppier et jouent le rôle de signal.

Des jardinières sont accrochées aux parapets pour assurer le fleurissement du pont. La gamme de couleur de floraison devra être identique sur les quatre ponts et relativement homogène (camaïeu de rouge ou de verts)

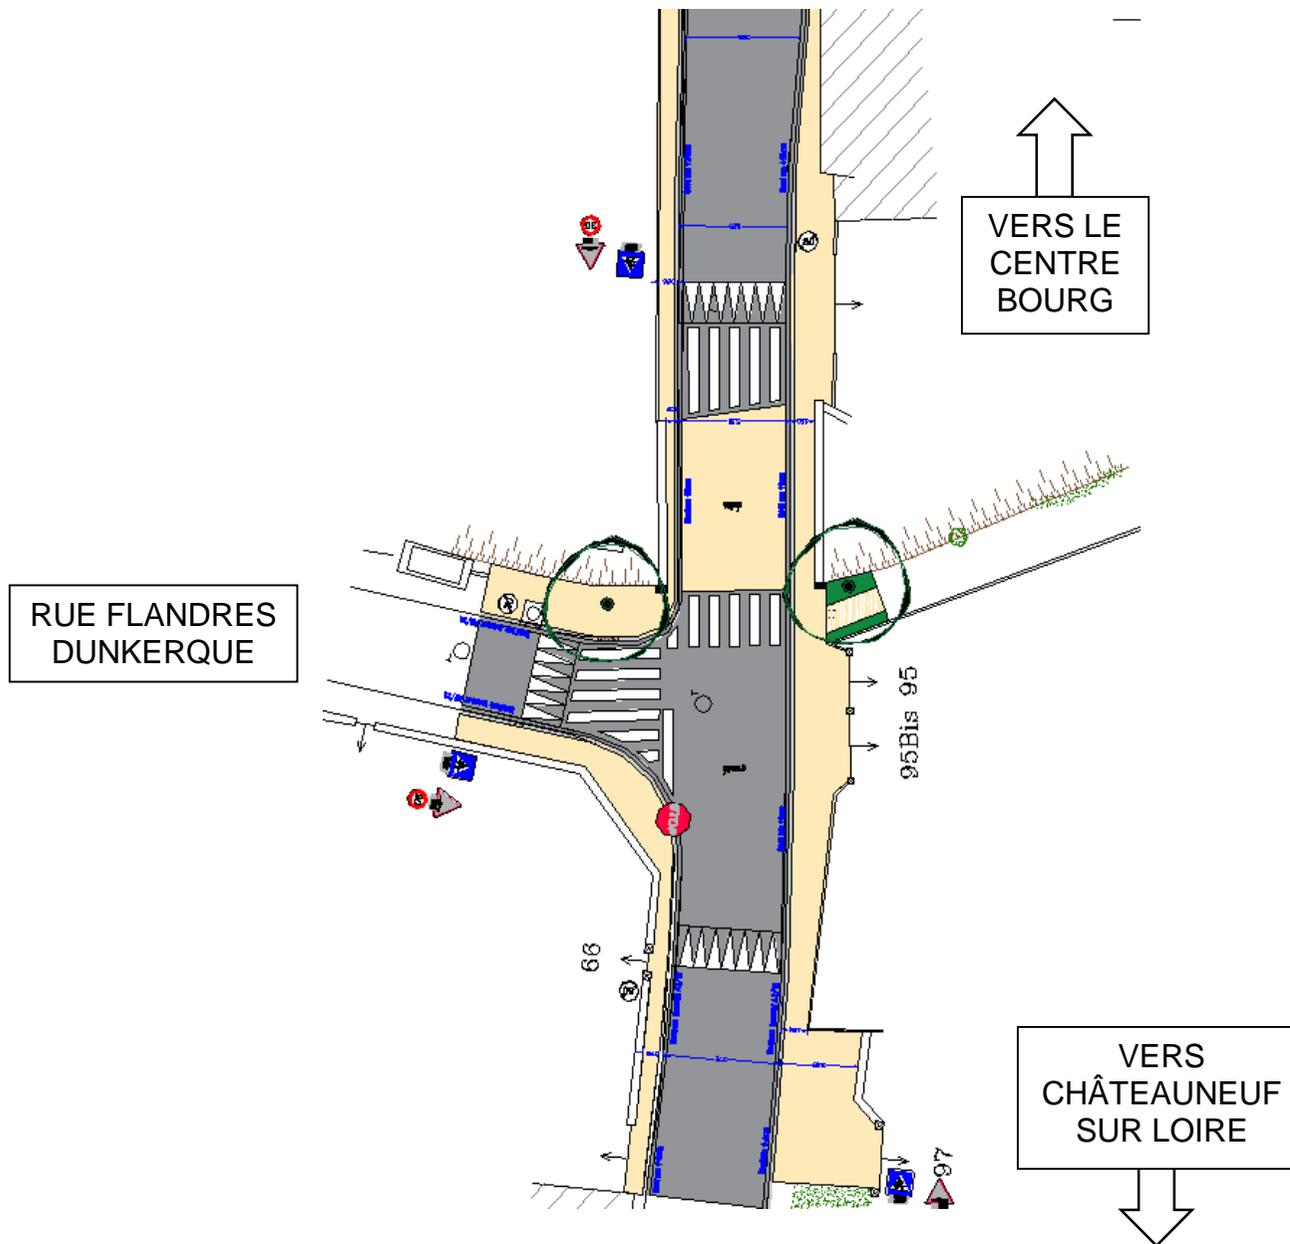
**Plan**

La mise en place d'un revêtement contrasté sur la chaussée, **sous forme de plateau**, accompagné d'un passage piéton bien marqué, redonne à lire l'entité du pont.

**Objectifs sécuritaires**

- 1- Le plateau surélevé permet de ralentir les véhicules avant l'arrivée sur le pont.
- 2- Le ralentisseur est un obstacle franchissable à 30km/h.
- 3- Les piétons empruntant les passages sur le plateau sont ainsi protégés

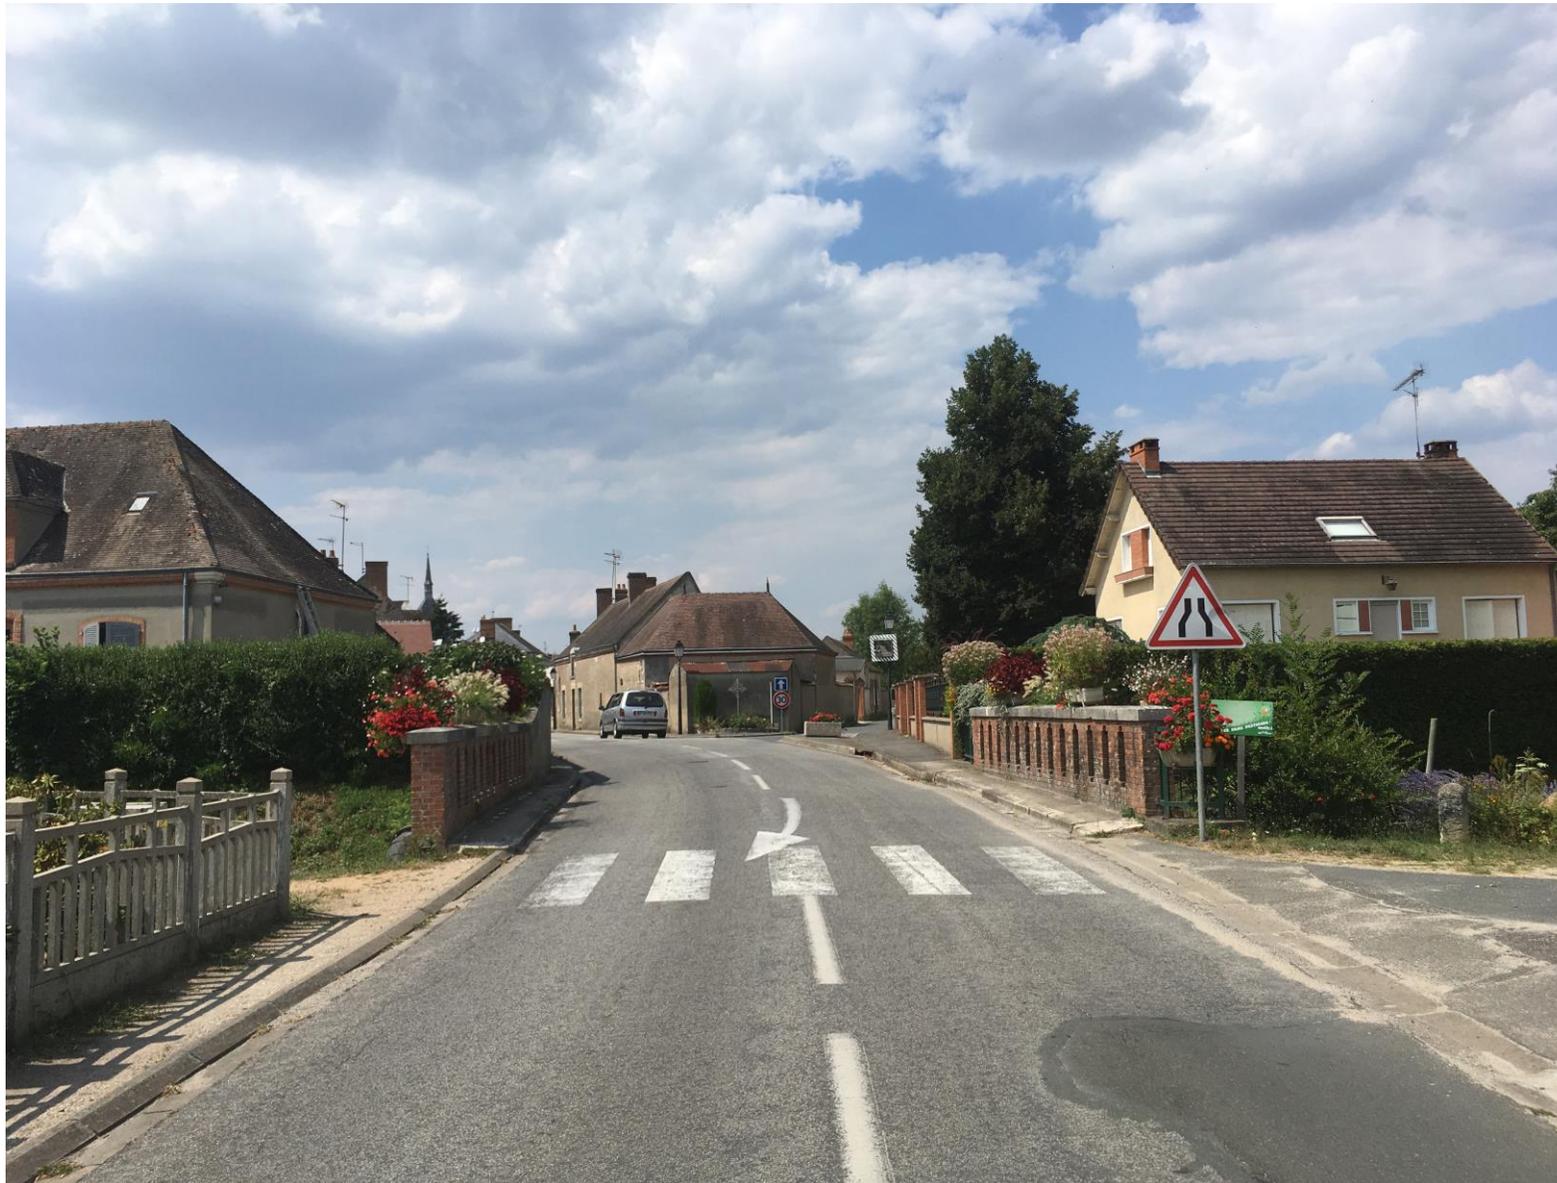
Les problématiques du pont actuel sont identiques à celles du pont de St Clément.

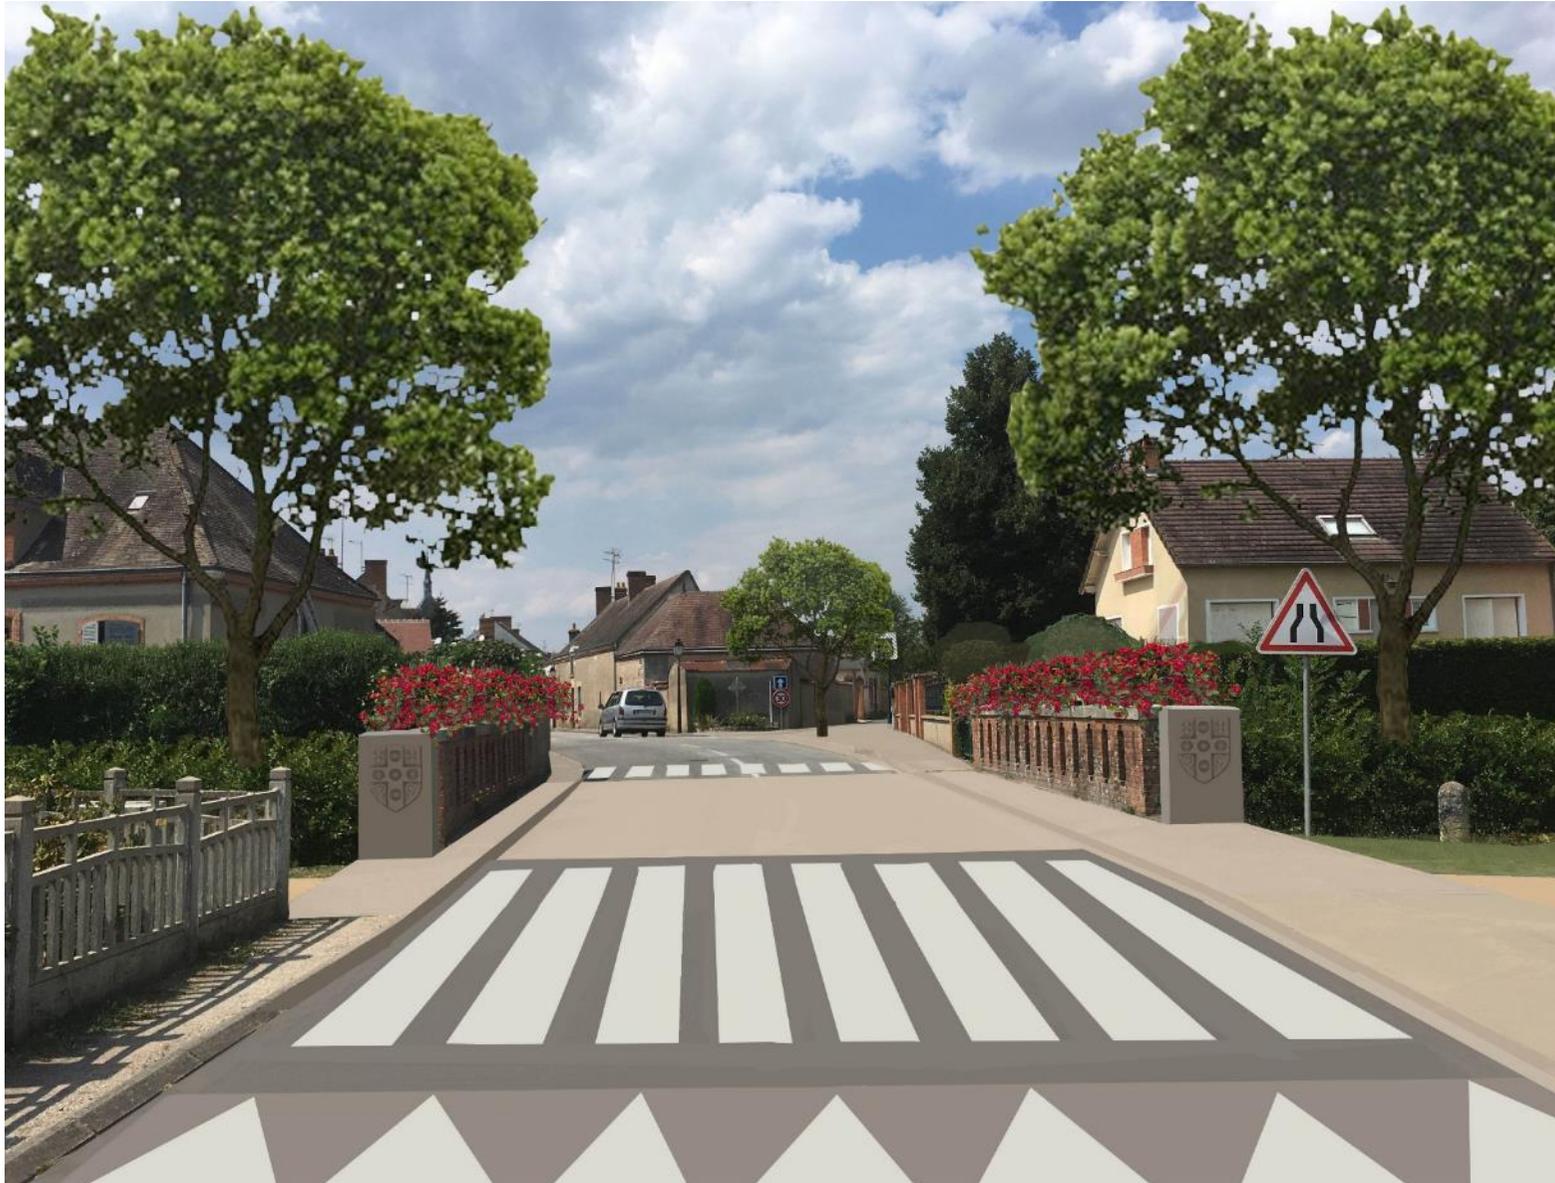
**porte végétale**

La requalification du pont adopte le même vocabulaire que pour le pont St Clément.

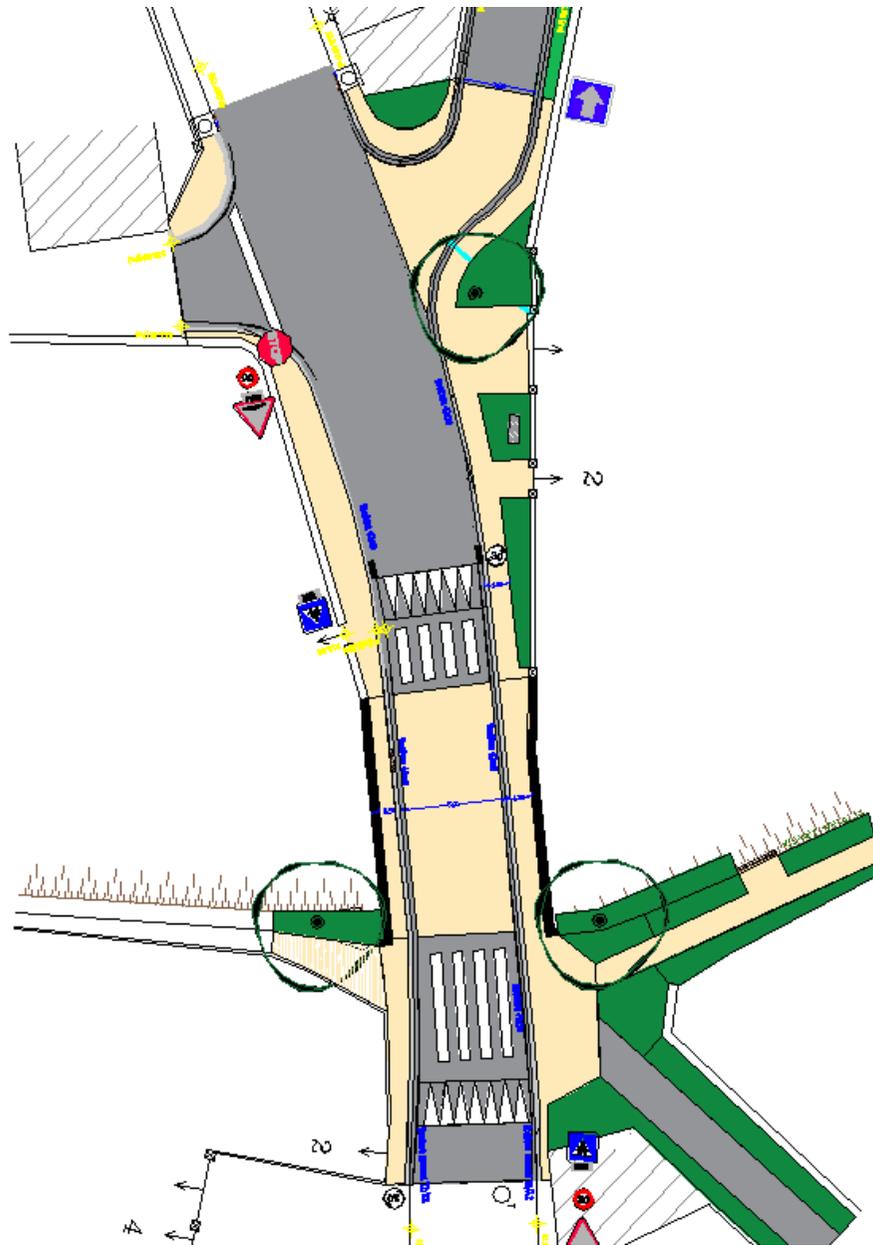
**Plan**

↑  
VERS LE  
CENTRE  
BOURG  
RUE  
ORLÉANAISE

↓  
VERS SULLY  
SUR LOIRE

La mise en place d'un revêtement contrasté sur la chaussée, sous forme de plateau surélevé, accompagné d'un passage piéton bien marqué, redonne à lire l'entité du pont.

**Objectifs sécuritaires**

- 1- Le plateau surélevé permet de ralentir les véhicules avant l'arrivée sur le pont.
- 2- Le ralentisseur est un obstacle franchissable à 30km/h.
- 3- Les piétons empruntant les passages sur le plateau sont ainsi protégés

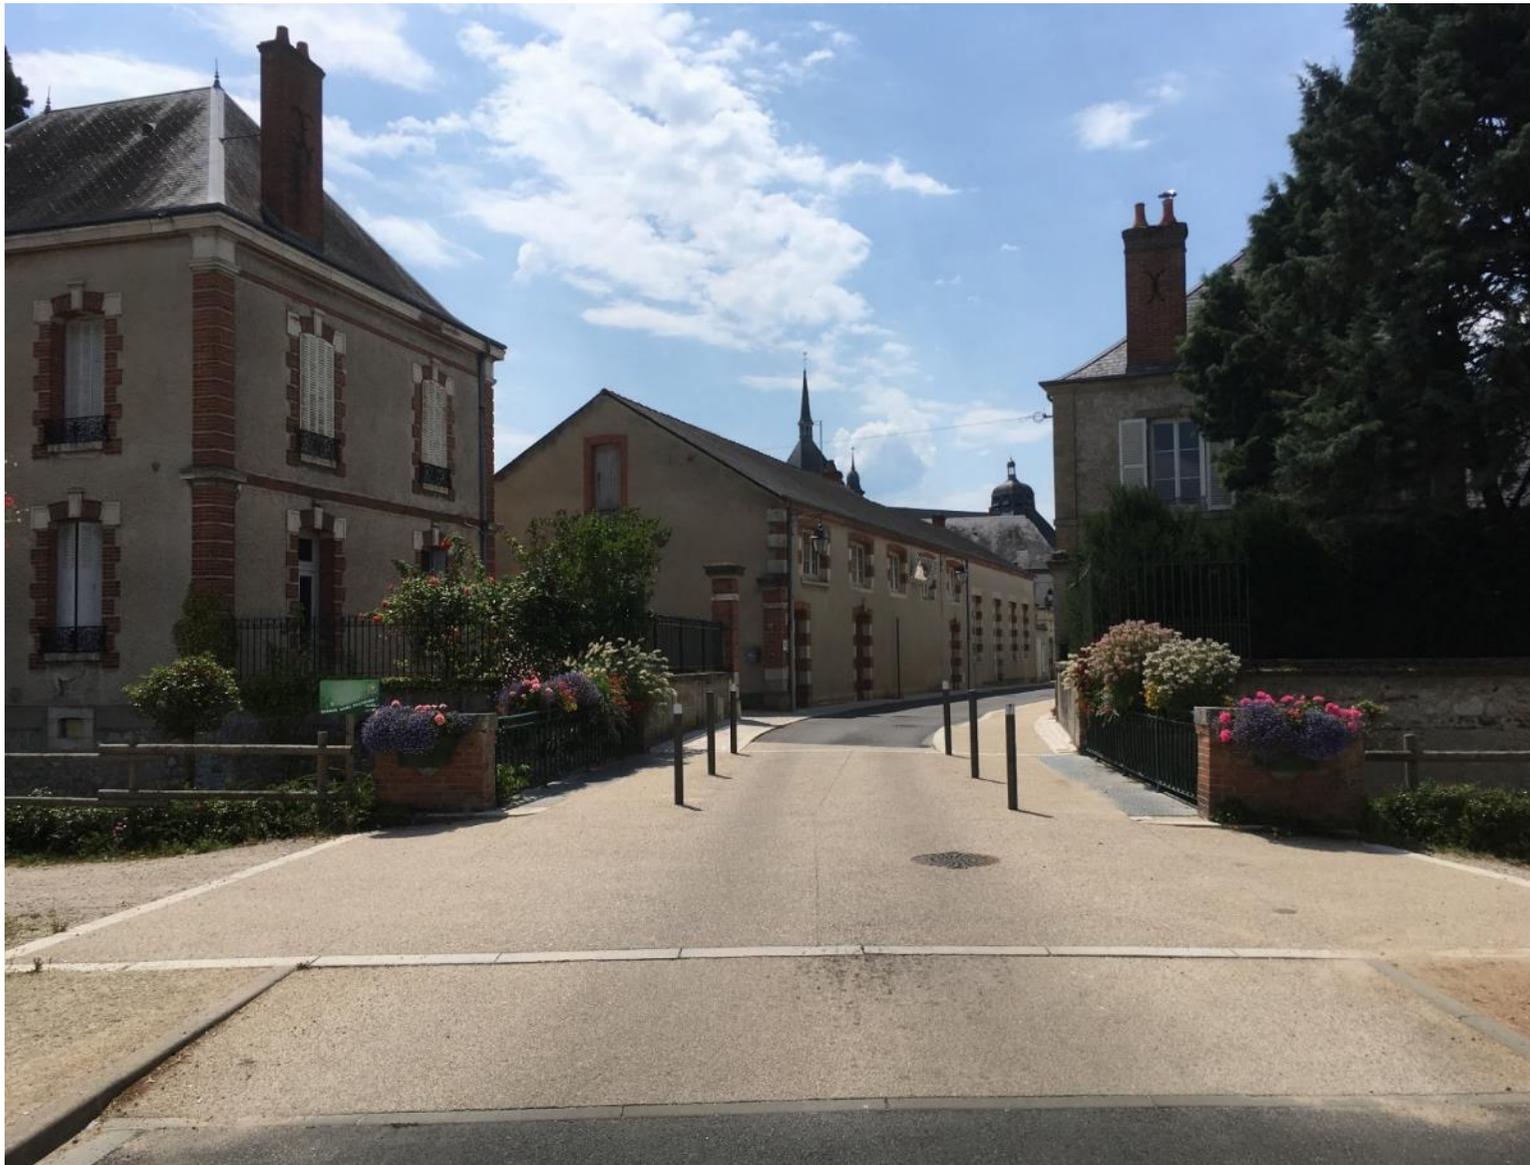
Le pont des planchettes a fait l'objet d'une requalification qui met déjà en valeur le passage des fossés, avec un système d'écluse qui fait la part belle au piéton. Par contre, les coloris du fleurissement sont trop disparates (violet, fuchsia, rose, blanc rouge), les parapets sont moins qualitatifs que sur les deux ponts précédents et le traitement de protection des rives du fossé est discordant avec les parapets.
