**CAMBIUM 17**

## LES TRAVERSÉES DE BOURGS

## 1 LES GRANDES ETAPES D'UN PROJET RÉUSSI

## 2 LE CENTRE BOURG DE SAINT BENOIT SUR LOIRE

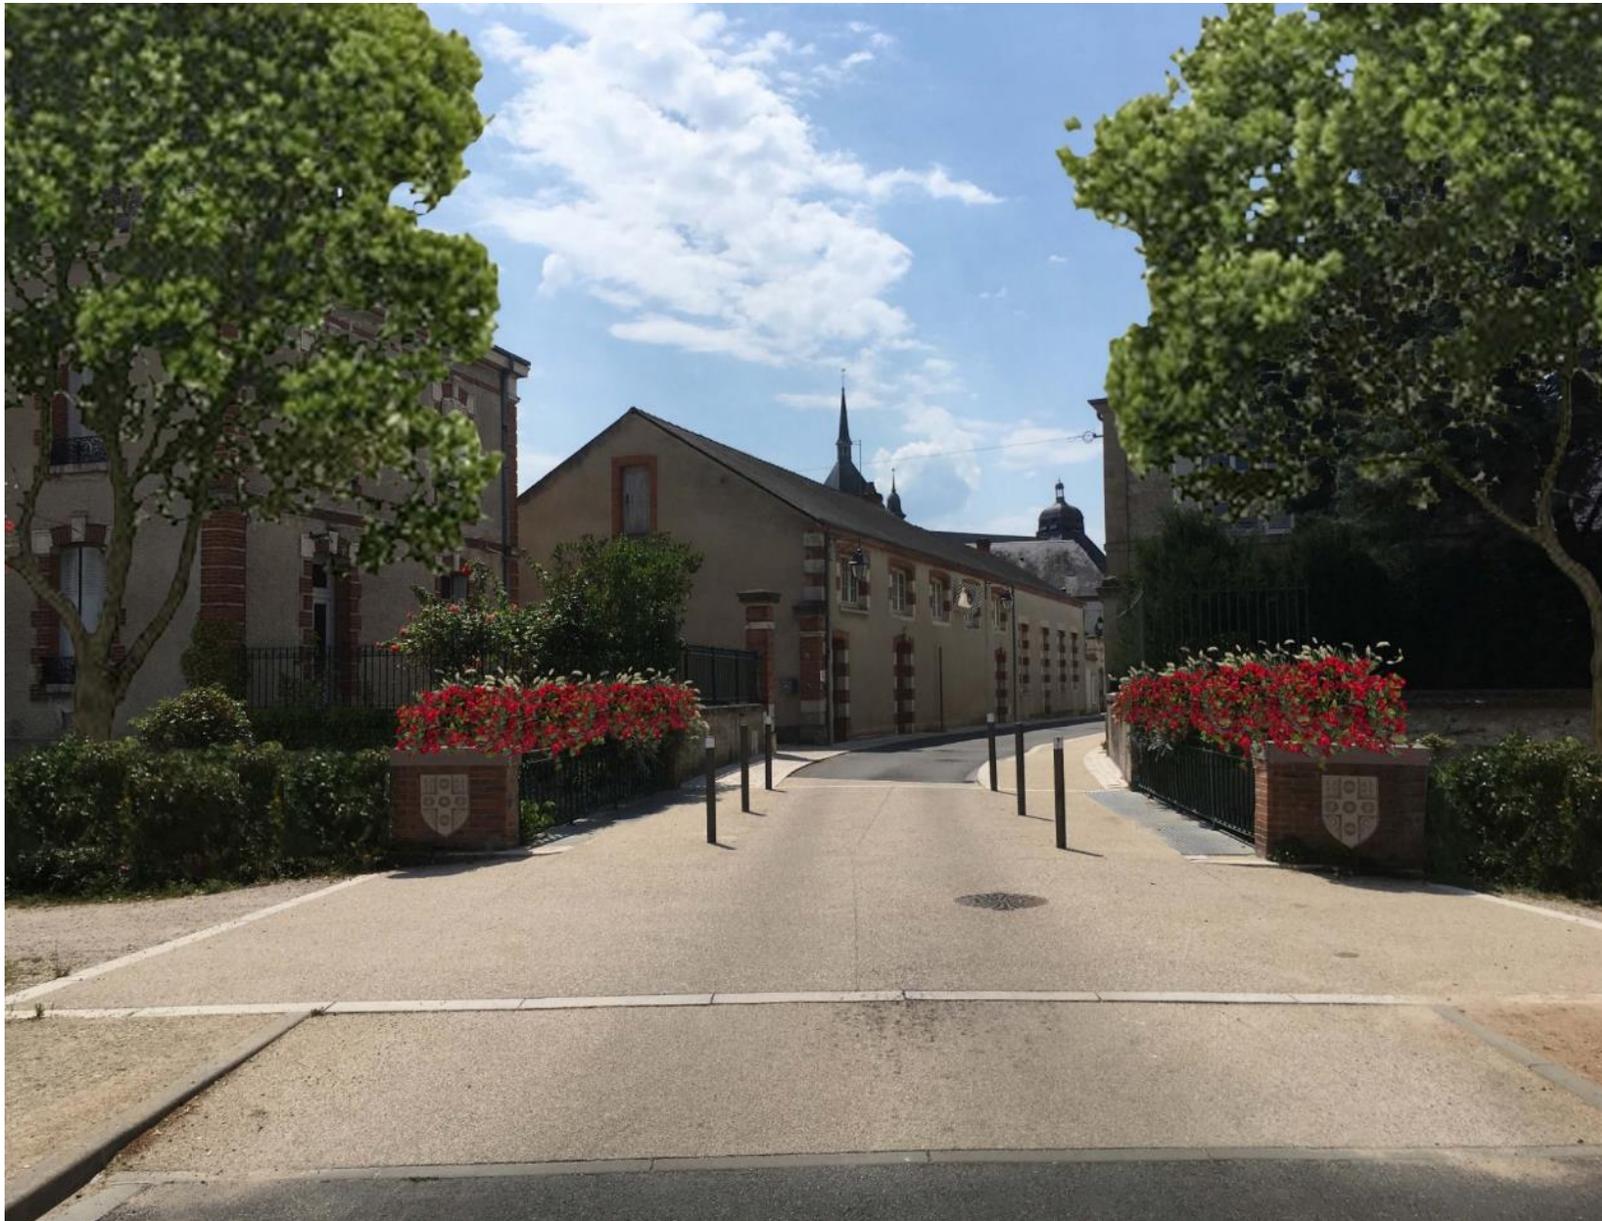
### Porte végétale

Les lisses en bois sont ici remplacées par une haie dense taillée. Deux arbres sont positionnés en bordure de talus de part et d'autre du pont. Un blason en pierre est apposé sur le parapet en brique, en cohérence avec les ponts de la route départementale.

Des jardinières avec fixation spécifiques sont accrochées aux garde-corps du pont.

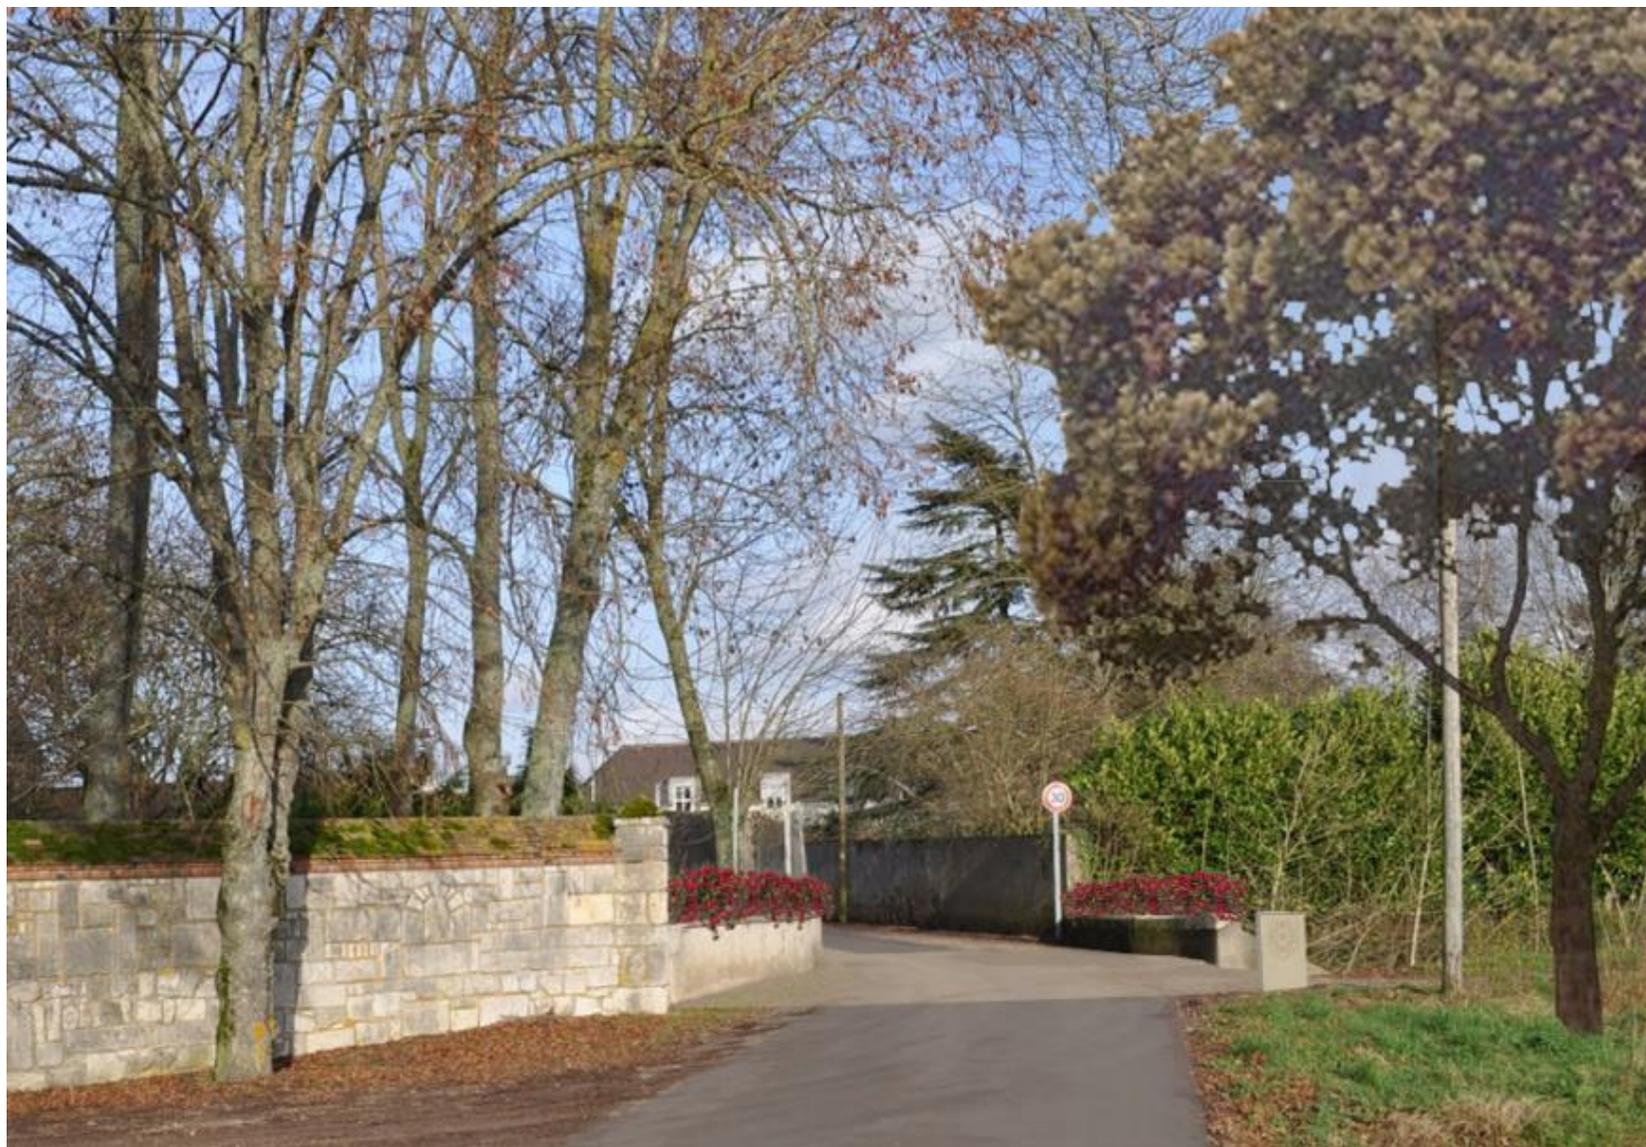
Contrairement aux autres ponts, le pont des Braudins a conservé sa structure originelle (pas d'élargissement). Ses parapets sont donc en pierre enduite. L'autre particularité, c'est qu'il présente une dissymétrie : un des parapets est plus lisible que l'autre, ce dernier se fondant avec le mur de clôture du monastère.

Enfin, le manque de visibilité existante, la présence de hauts murs de clôture fait qu'il n'existe pas de problème de vitesse en entrée d'agglomération.

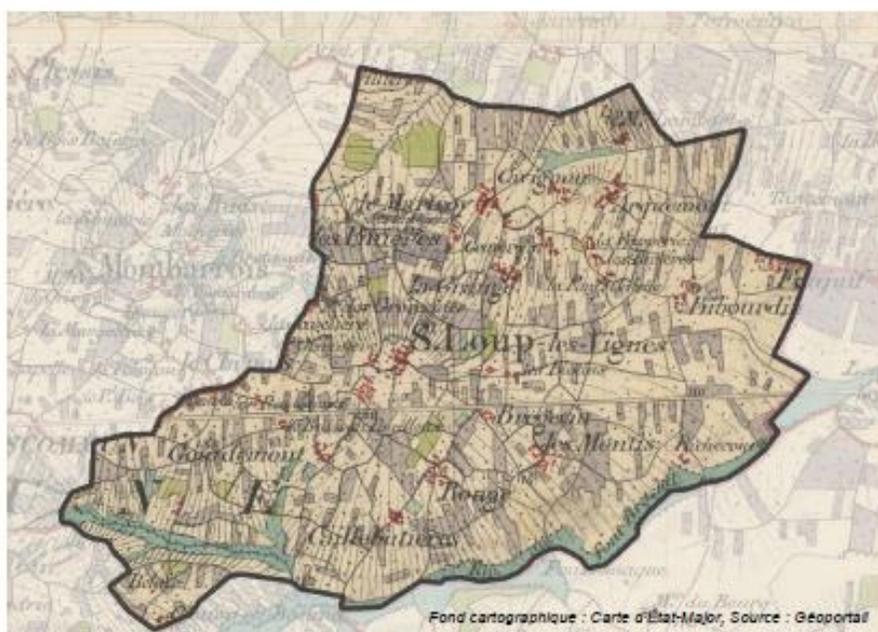
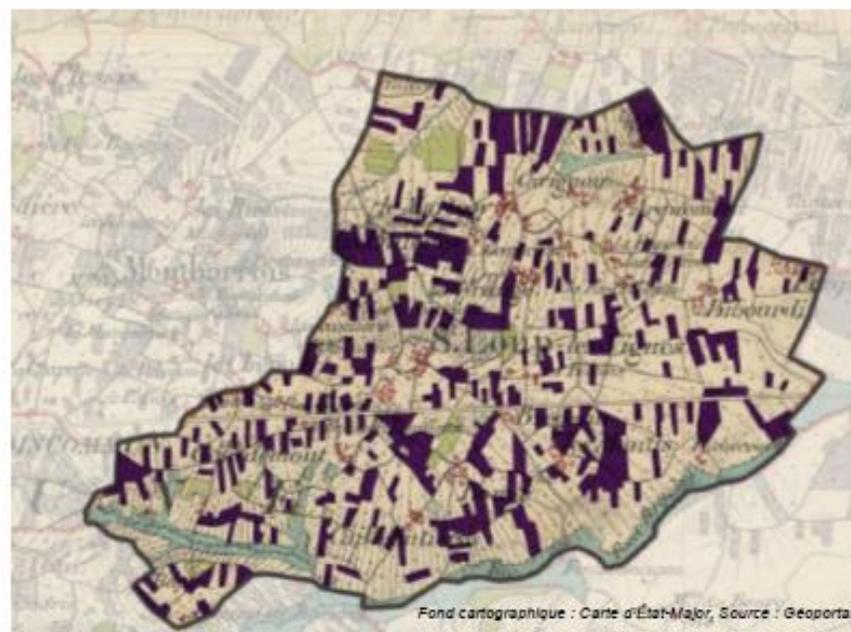
### 4.2 Carte d'Etat major (1820-1866)

La carte d'état-major nous renseigne sur la nature des cultures présentes au XIX<sup>ème</sup> : on y remarque la forte présence de vignobles d'où la commune tire son nom.

On remarque également un nombre important de hameaux sur la commune. Le bourg principal, constitué de quelques bâtisses autour de l'église, se distingue à peine de ceux-ci. Quant au clos du bourg, avec ses maisons implantées en pignons, il n'est pas encore relié au bourg mais uniquement à la départementale.

Mise en avant des vignobles sur l'emprise de la commune

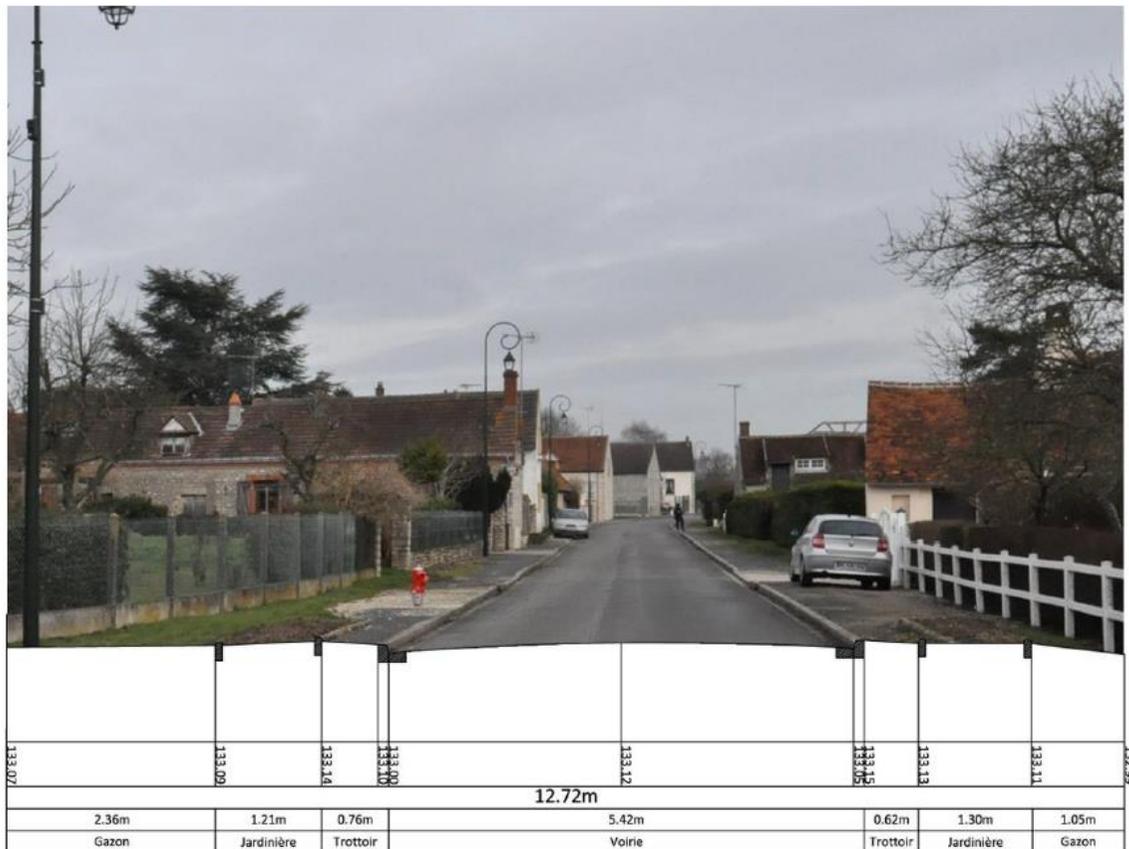
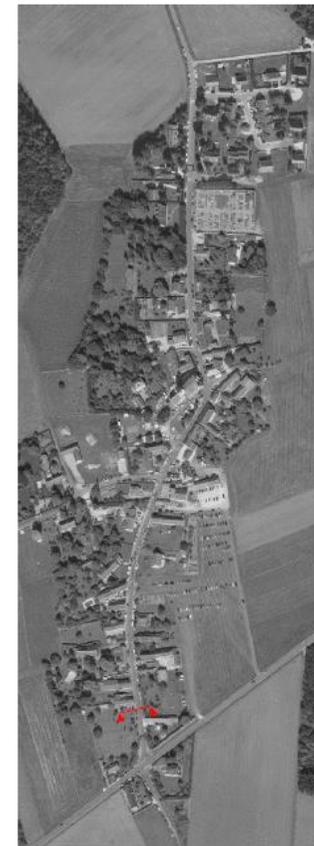
### 5.1 Entrée Sud

Le gabarit total de la voie est de près de 13m, ce qui permet la présence de bas-côtés engazonnés. Ces derniers participent au caractère « rural », bucolique, de l'entrée du village.

Les trottoirs manquent de continuité dans leur traitement (portions en gravillonné noir, entrées charretières en calcaire). C'est également le cas pour les clôtures, dont la diversité nuit à la compréhension de l'implantation bâtie, type du clos du bourg.

Le stationnement se fait au niveau des surlargeurs de trottoirs, et sur les entrées charretières.

La voie de circulation à double sens atteint les 5m40. Elle est à double dévers

L'éclairage public se situe côté Nord.

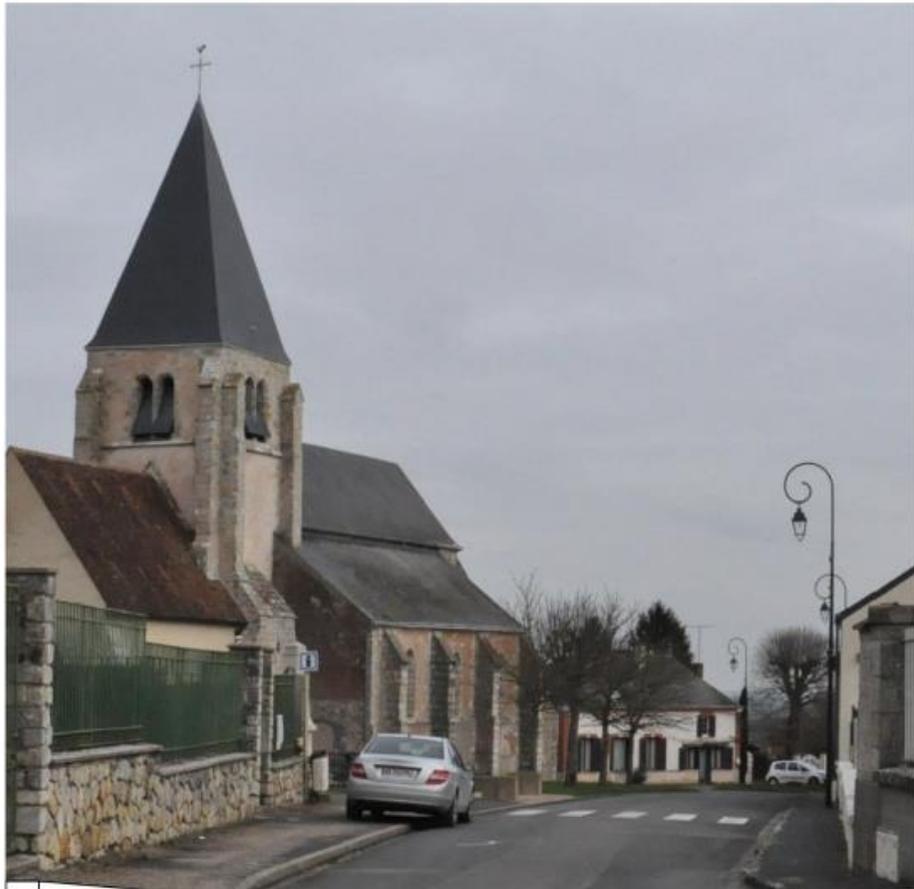
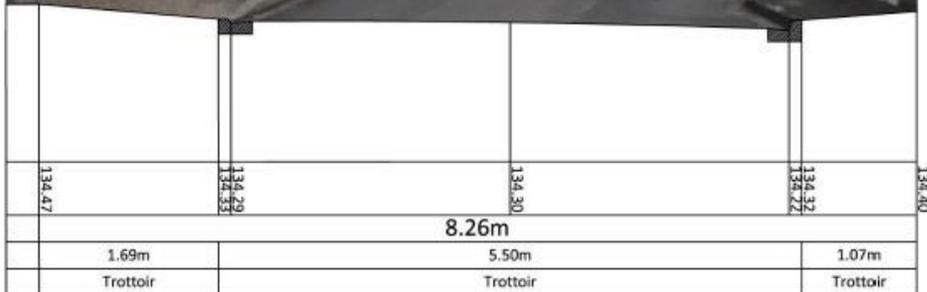
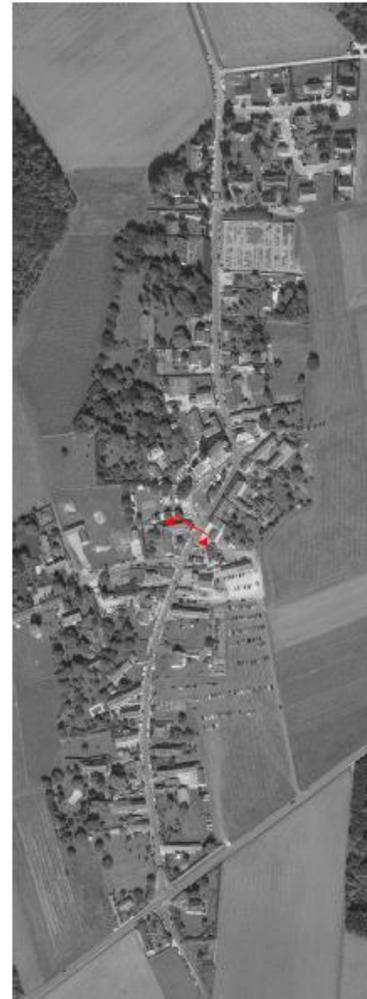
Le gabarit total de la voie se rétrécit à nouveau, passant à 8.5m  
 Les trottoirs se réduisent à nouveau. Leur aspect est disparate : l'un est traité en bicouche gravillonné rouge l'autre en bicouche noir.  
 La voie de circulation à double sens oscille entre 5 et 5.5m. Elle est monopentée vers le côté mairie-école.  
 On note que l'éclairage public a changé de côté.

Il s'agit de l'entrée de village depuis Beaune la Rolande.

On note :

- une végétation de cyprès de Leyland masquant la perspective sur le clocher du centre bourg.
- Absence de continuité de trottoir.
- Des bas cotés largement enherbés à conserver (caractère rural de l'entrée)

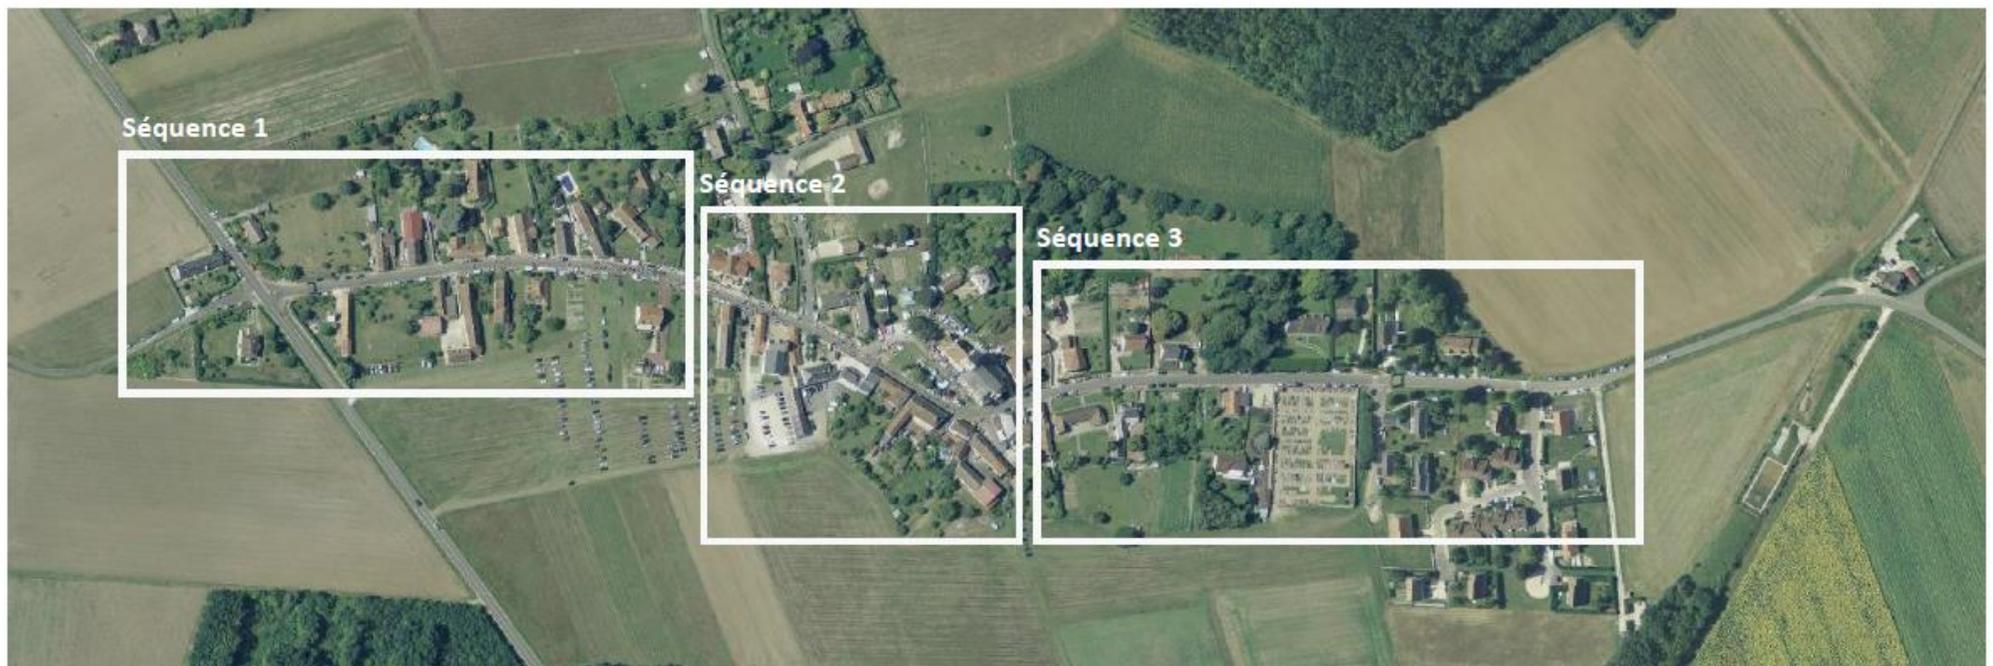
### 6.1 Une traverse composée de 3 séquences à conforter

1-Séquence du clos du bourg

2-Séquence du bourg

3-Séquence de la route de Beaune

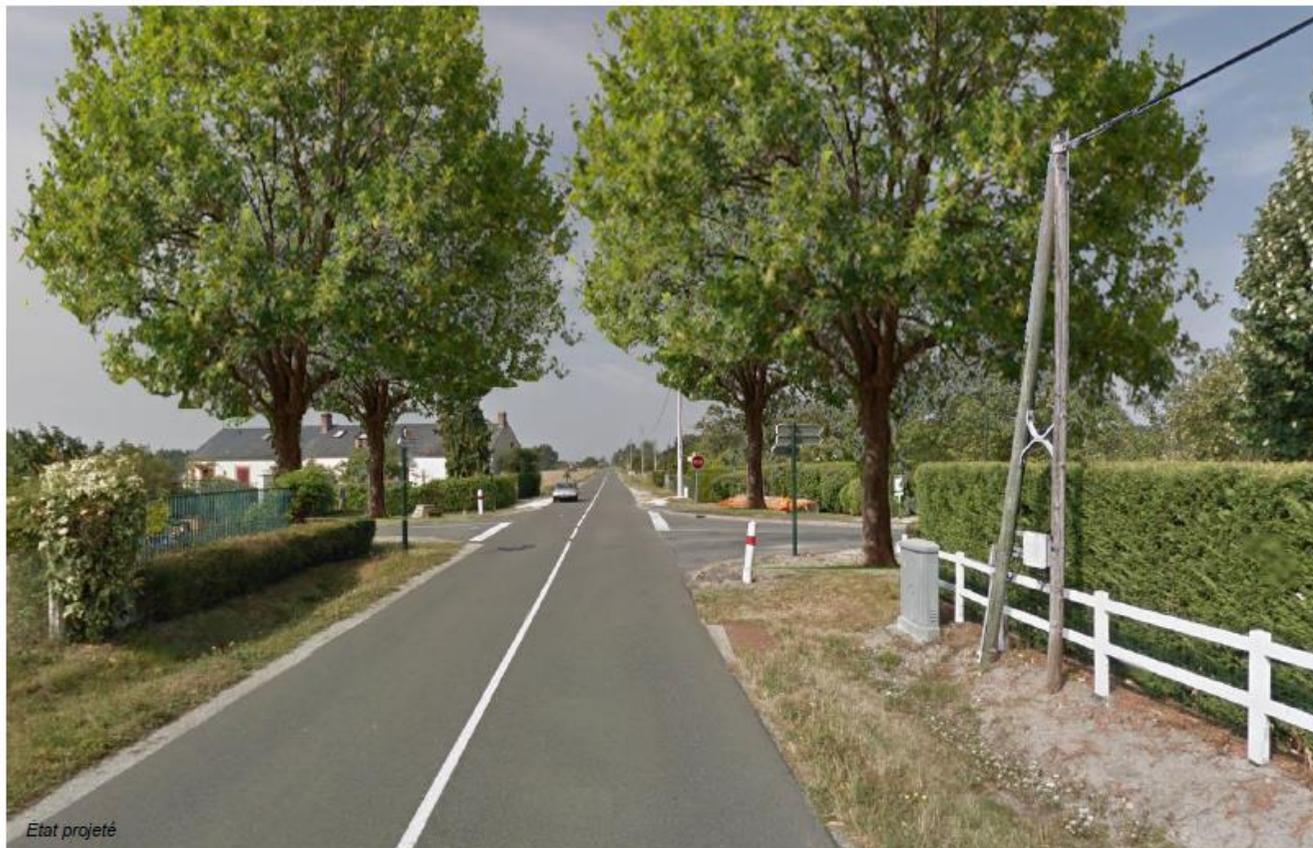
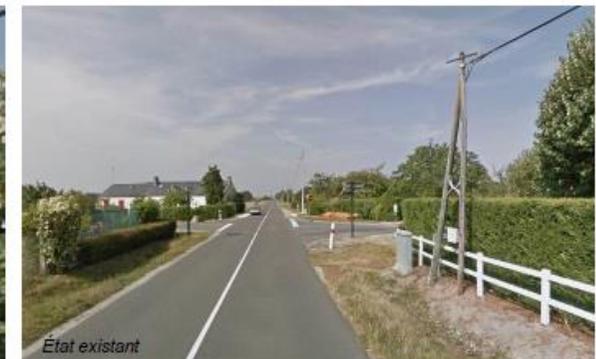
### 8.1.1 Le carrefour entre la RD 171 et la RD 351 (traverse)

- Un bouquet de 4 arbres de haute tige planté au niveau du carrefour avec la départementale, forme une véritable « porte végétale » annonçant l'entrée du village et ralentissant naturellement les véhicules.
- Les angles du carrefour sont simplement engazonnés, les fleurissements de type urbain sont remplacés par un vocabulaire plus rural (prairie fleurie)
- Le panneau d'entrée de village est remplacé de manière à être bien lisible

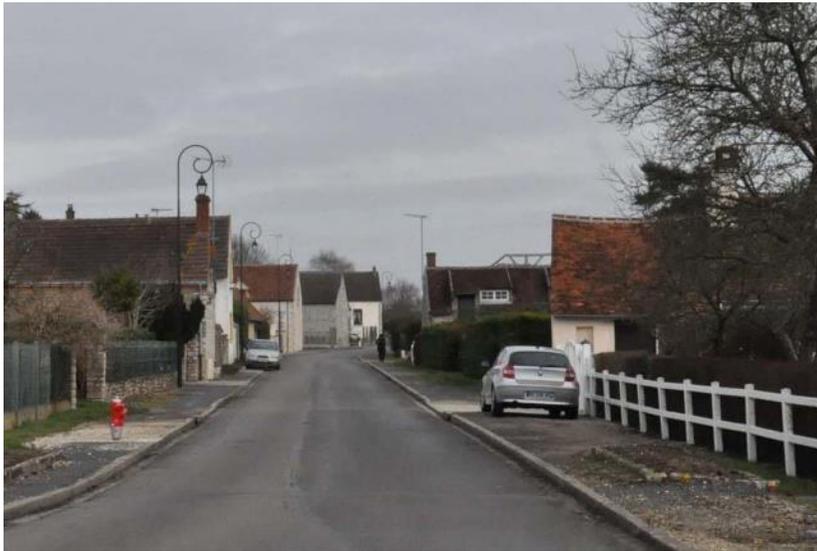
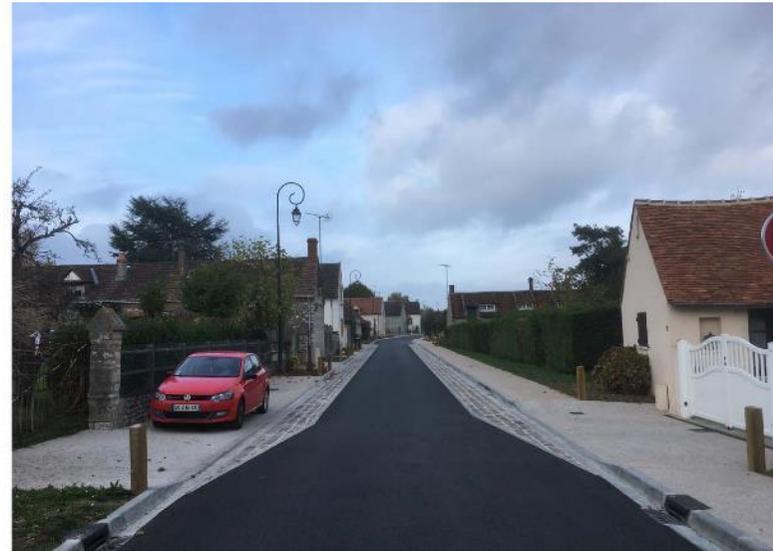
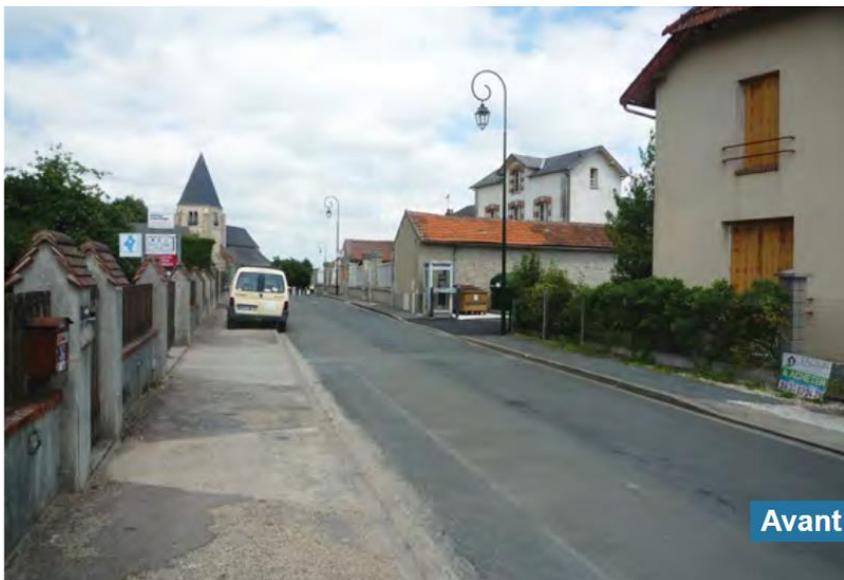
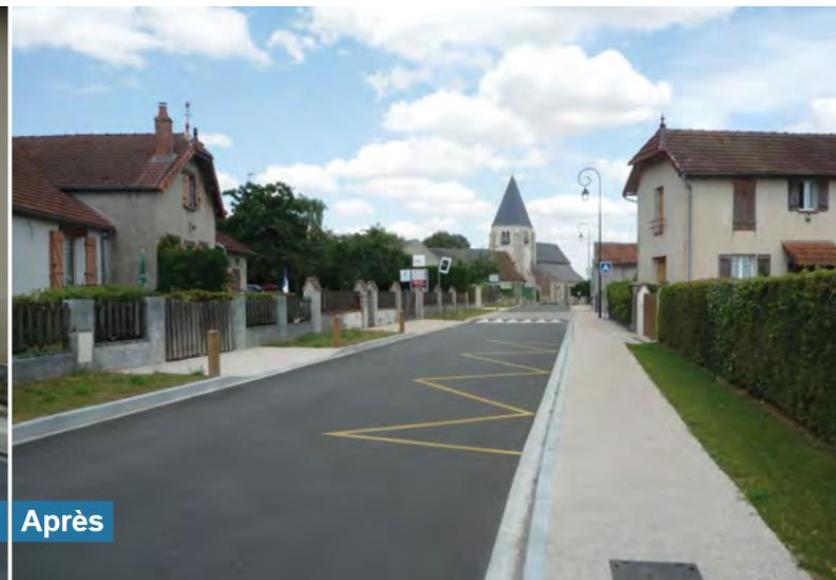
### 5.1 Réalisation : Séquence SUD

Avant Après

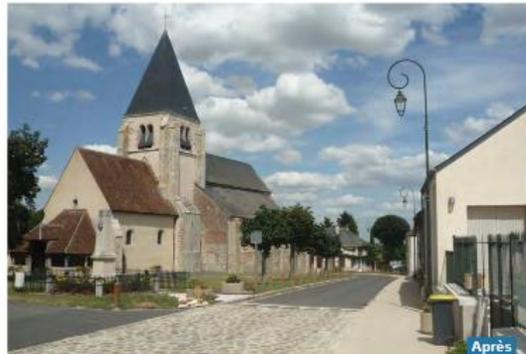
Après  
Avant

La commune de Saint-Loup-des-Vignes a fait appel au CAUE en 2014 pour mener une réflexion sur la requalification de sa traversée. Le projet devait répondre à plusieurs objectifs : mettre en valeur le centre, aménager la traversée avec un souci d'entretien facilité, préserver le caractère rural du bourg et faciliter / sécuriser le déplacement de tous. Le maître d'œuvre a travaillé la traversée en trois séquences. L'entrée sud est mise en valeur avec un trottoir enherbé d'un côté et un trottoir confortable côté impair pour relier les habitations au centre-bourg.

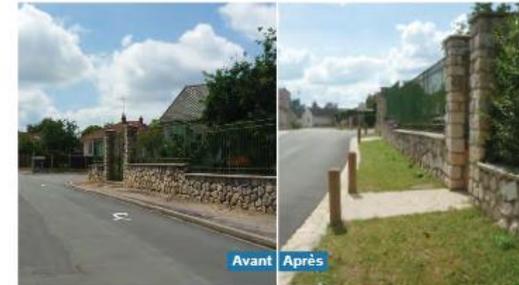
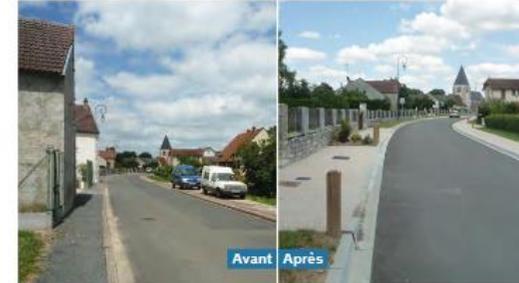
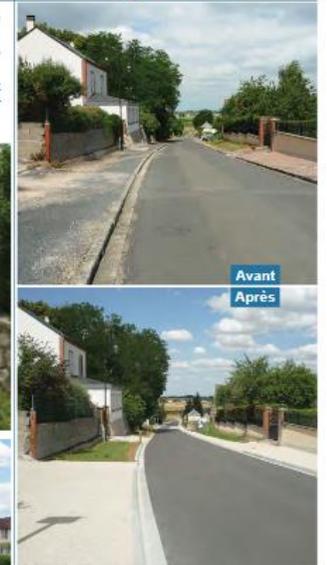
L'aménagement de la séquence du centre a permis une mise en valeur du pôle église, mairie, et une amélioration esthétique des arrières de l'ensemble mairie, salle communales, logements sociaux. Des plantes grimpantes ont été installées en pieds de façades. Pour la séquence d'entrée au nord, un trottoir confortable côté cimetière permet de relier le lotissement au centre-bourg. L'autre côté a été enherbé pour valoriser le caractère paysager de cette entrée.
